EKSPERTYZA NR 500.000.232

EKSPERTYZA TECHNICZNA WIEŻY OBSERWACYJNEJ WARMIŃSKO- MAZURSKIEGO ODDZIAŁU STRAŻY GRANICZNEJ W MIEJSCOWOŚCI ŻARDYNY, DZIAŁKA 53/2, GM. BARTOSZYCE

Warszawa, 10 grudnia 2023

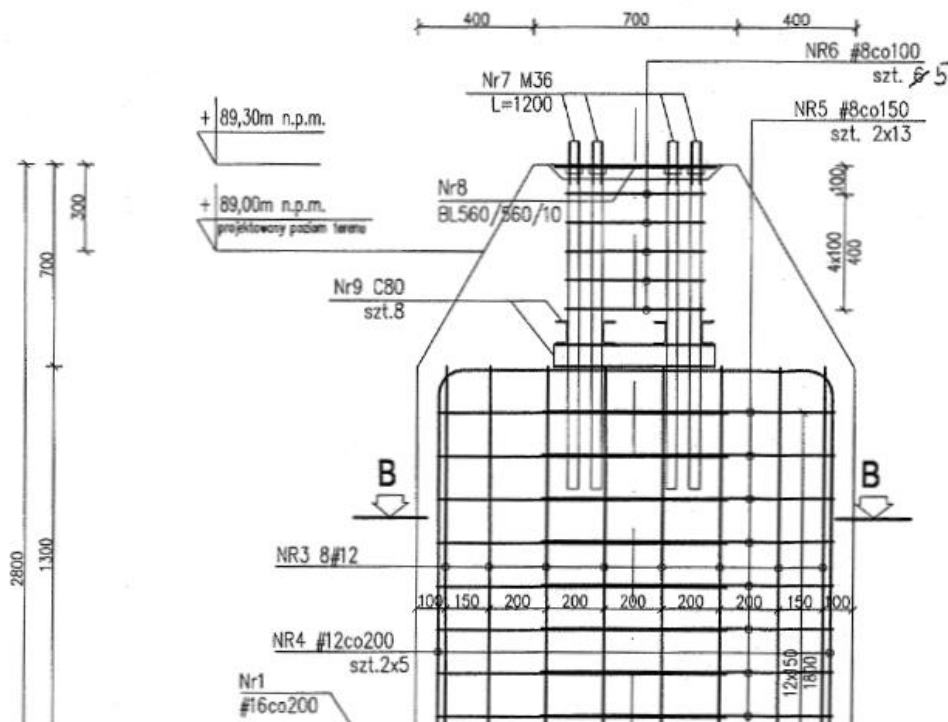
- Zbrojenie cokołów stóp fundamentowych wykonstruowano w sposób nie zabezpieczający przez powstawaniem nadmiernych rys. Zbrojenie cokołu w rejonie nad powierzchnią gruntu strzemionami wyłącznie w obrysie kotew bez zbrojenia przypowierzchniowego jest sprzeczne z zapisami normy [12] i może powodować powstanie rys skurczowych o szerokości umożliwiającej wnikanie wody do wnętrza bryły betonu i spowodować jego podatność na destrukcję mrozową. Dodatkowo - zastosowanie pojedynczego strzemiona o obrysie kwadratowym opasującego układ 8 kotew umieszczonych na okręgu jest sprzeczne z zasadami kształtowania zbrojenia.
Również zdolność tak zabronionych cokołów do przeniesienia poziomych składowych reakcji od krawężników wieży jest znacznie ograniczona.

Rys. 1. Zaprojektowane zbrojenie cokołów fundamentów

- Brak siatek przeciwskurczowych w części przy- i nadziemnej cokołów fundamentowych spowodował powstanie szerokich rys, w które wnikała woda rozsadzając beton fundamentów.

- Stopy fundamentowe należy naprawić poprzez ich obetonowanie z zabezpieczeniem przeciwskurczowym. W tym celu należy po odkopaniu stóp do poziomu strefy przemarzania gruntu (1,20 m poniżej poziomu terenu) odkuć uszkodzoną warstwę betonu, wykonać zbrojenie przypowierzchniowe przeciwskurczowe z prętów o średnicy 8 mm w rozstawie co 10 cm w pionie i poziomie oraz wykonać obetonowanie odkutej części fundamentów do kształtu zbliżonego do oryginalnego. Należy zastosować beton drobnoziarnisty klasy co najmniej C35/40 lub zaprawy naprawcze o podobnej wytrzymałości. Podczas wykonywania prac związanych z odkopaniem częściowym fundamentów należy tymczasowo zabezpieczyć trzon wieży za pomocą odciągów linowych zakotwionych do obciążników w postaci płyt drogowych a prace planować w okresie letnim, podczas najmniejszego prawdopodobieństwa wystąpienia burz i wiatrów huraganowych.

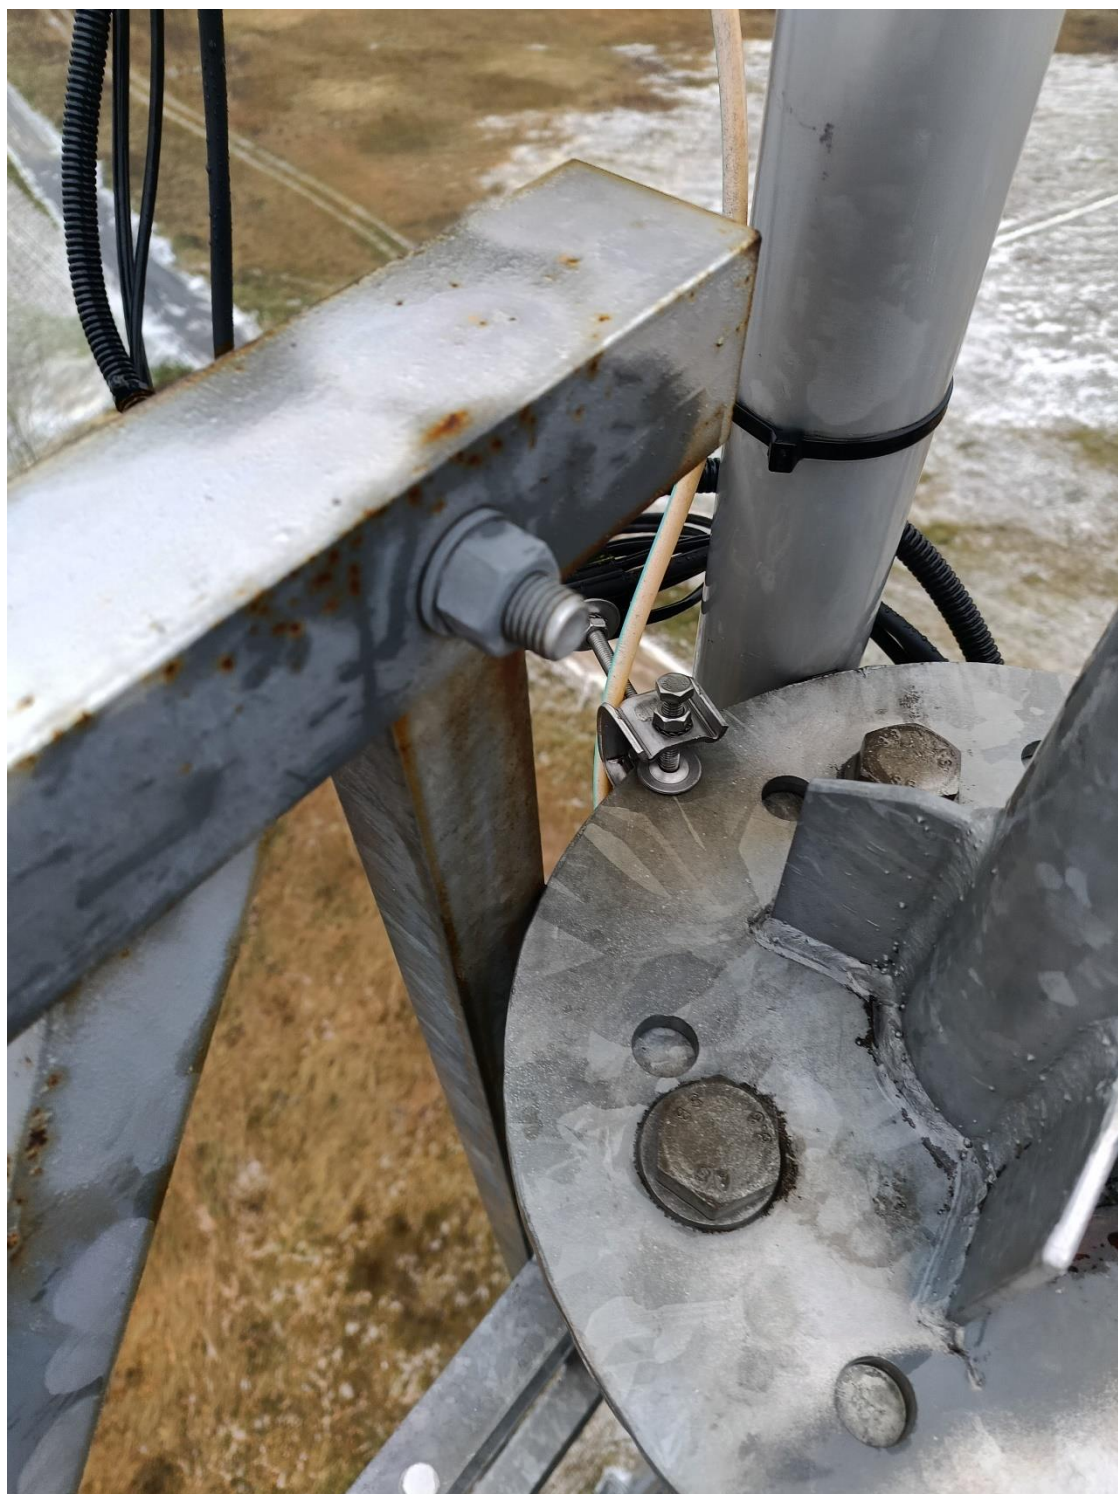
Fot. 5. Przerabiany (adaptowany) kołnierz połączenia krawężników

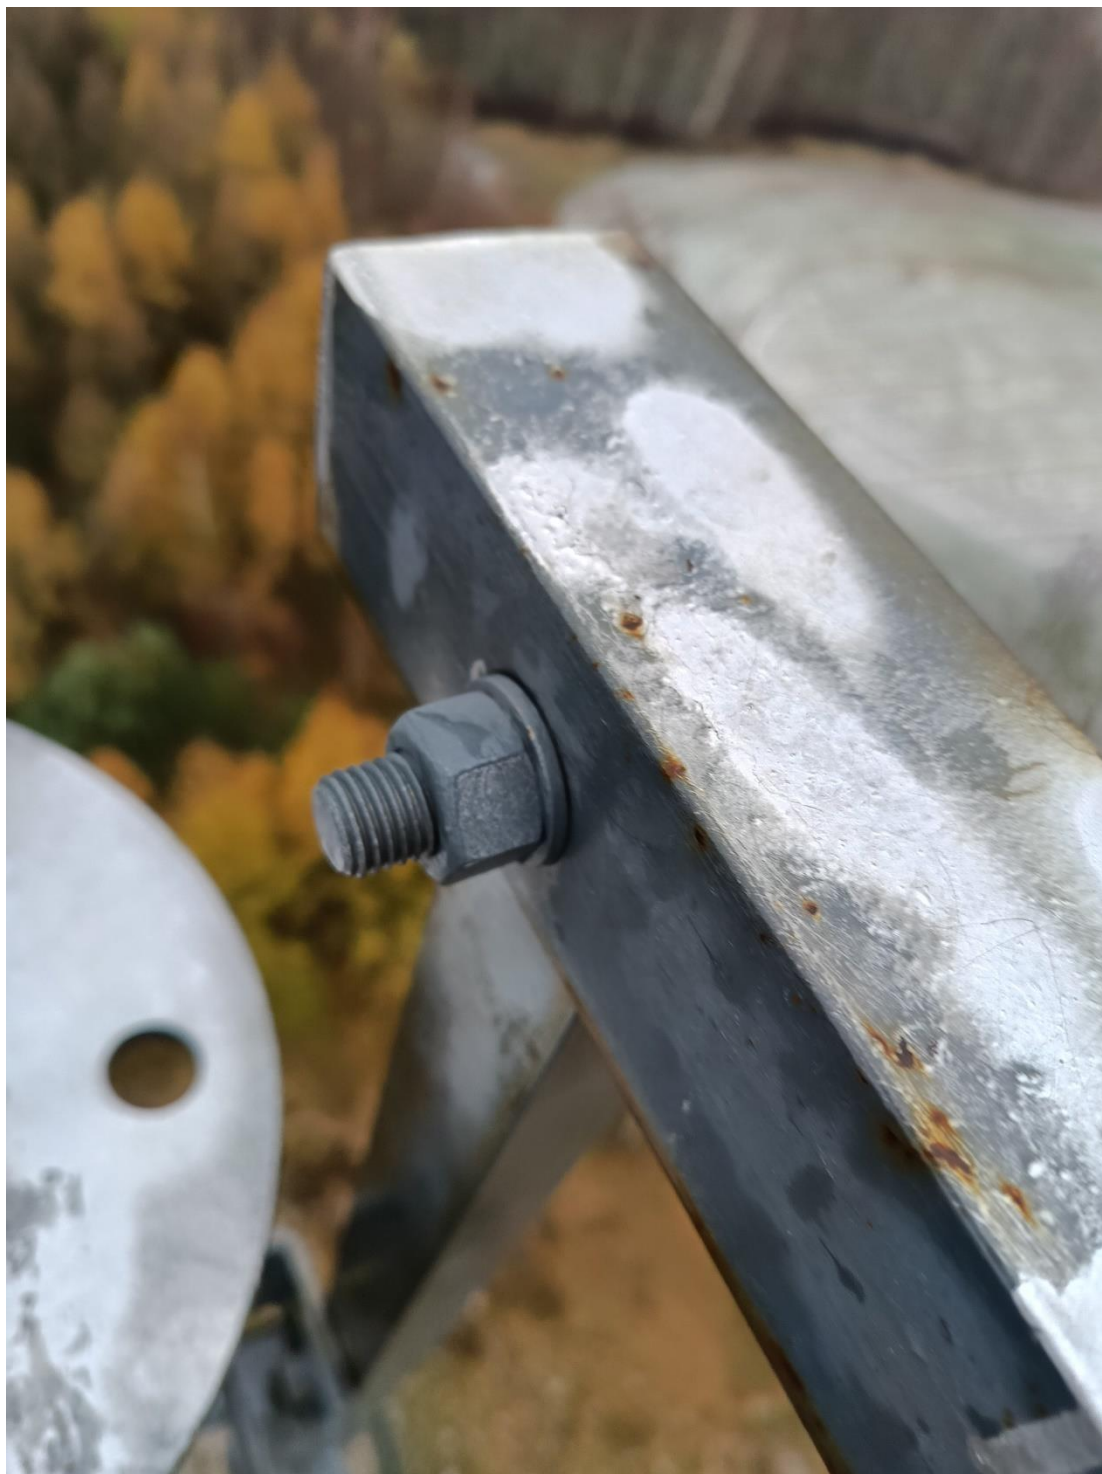
- Zastosowanie połączeń sprężanych bez podkładek sprężystych w konstrukcji narażonej na obciążenia dynamiczne wymaga okresowego sprawdzania momentu dokręcania nakrętek (corocznie), o czym nie ma informacji w opisie projektu.

Fot. 6. Korozja, brak podkładek w połączeniu pomocniczym

- Wymiana skorodowanych łączników trzonu wieży i wyposażenia (po dokręceniu i poluzowaniu śrub klasy 8.8 i 10.9 połączenia sprężanego wg [15] nie nadają się one do dalszego wykorzystania i konieczna jest ich wymiana). Z uwagi na dynamiczny charakter obciążeń konstrukcji konieczne jest coroczne przeprowadzanie kontroli dokręcenia łączników połączeń sprężanych momentem zgodnym z danymi w projekcie bądź zastąpienie połączeń sprężanych połączeniami zwykłymi z zastosowaniem podkładek sprężystych.

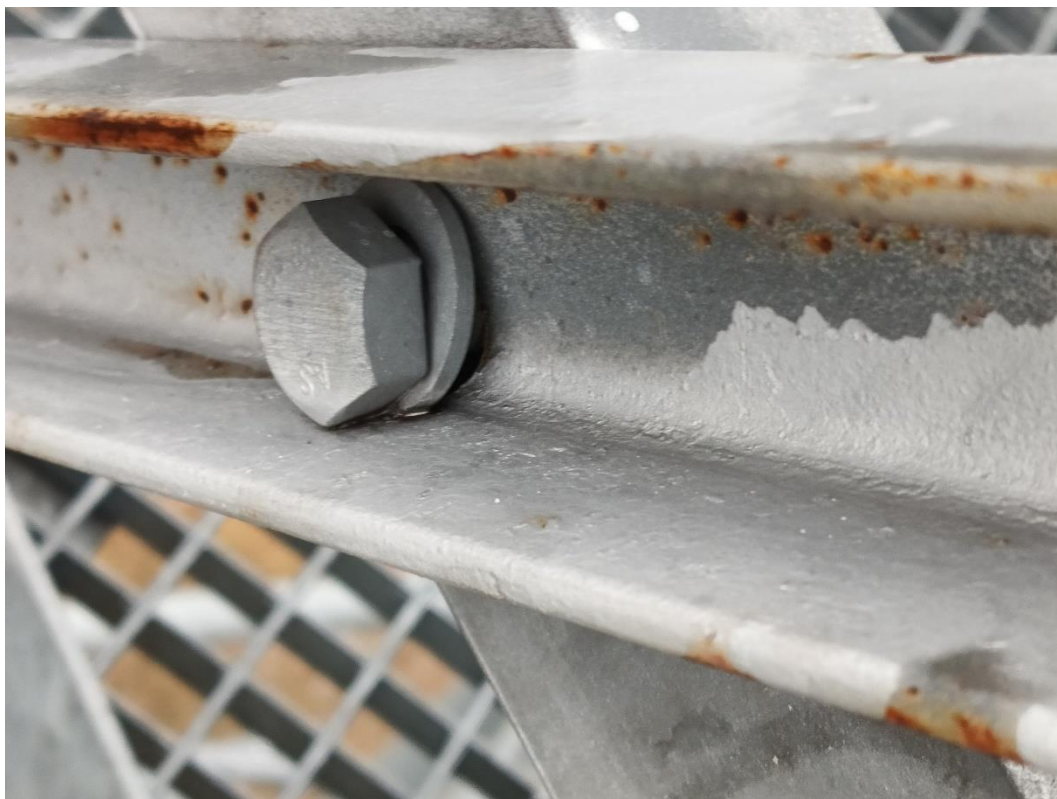
Fot. 7. Nieprawidłowo dobrane złącze śrubowe

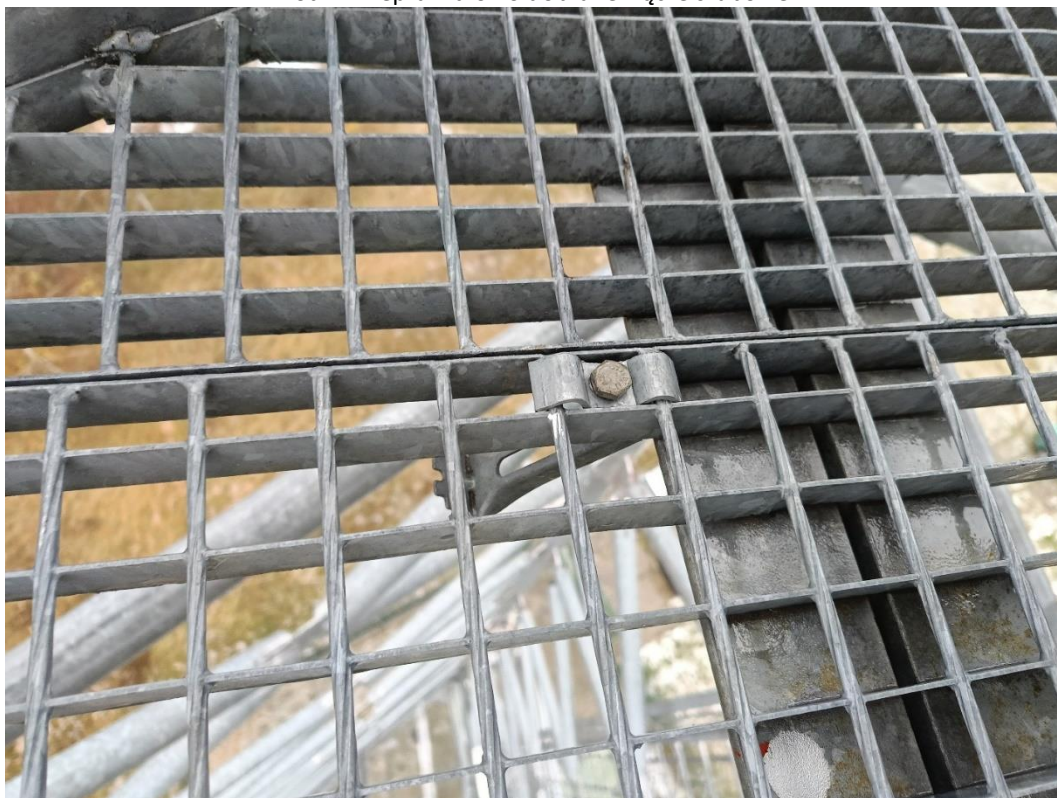
Fot. 8. Luźny uchwyt kraty pomostowej

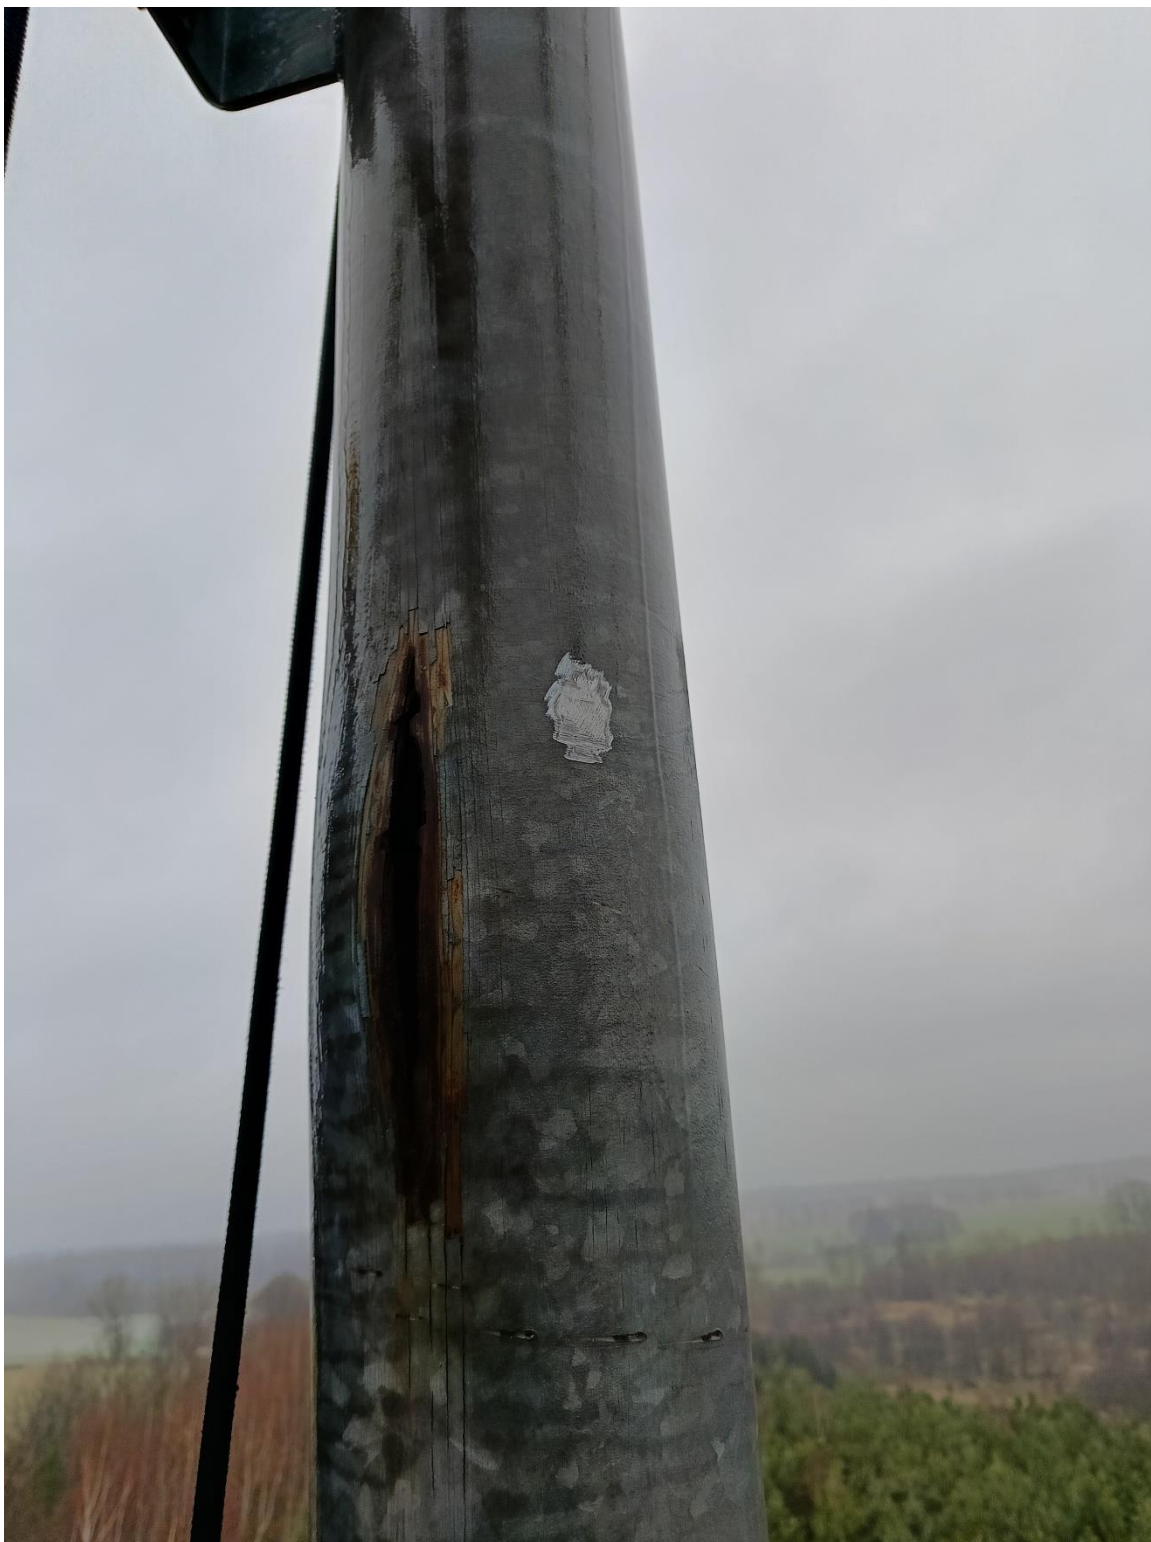
Podczas bieżącej eksploatacji zaobserwowano uszkodzenia konstrukcji wieży w postaci pęknięcia o długości około 20 cm jednego z krawężników na wysokości około 17 m od poziomu gruntu.

Przeprowadzone badanie twardości stali krawężnika wykazało twardość Brinella materiału wynoszącą 98,2, co po konwersji zgodnie z PN-EN 18255 wskazuje wytrzymałość na rozciąganie $R_m=330$ MPa.

W przybliżeniu odpowiada to stali S235 o $R_m=360$ MPa, odpowiednika stali St3 bądź R35 według norm wycofanych PN-B 03200 i PN-B 06200.

- Zastosowanie rur ze szwem, które nie są dopuszczone do zastosowań w instalacjach ciśnieniowych oraz, zgodnie z wytycznymi operatorów sieci komórkowych specjalizujących się w tego typu konstrukcjach, nie są dopuszczane do wykonywania z nich elementów konstrukcji podantenowych, zarówno wolnostojących jak i nabudynkowych. Rury takie są nie odporne na wzrost ciśnienia wewnętrznego, co spowodowało uszkodzenia krawężnika wieży przez zamarzającą w krawężniku wodę.

Fot. 9. Pęknięty krawężnik wieży – widoczne miejsce badań twardości

- Naprawa pękniętego krawężnika poprzez dogięcie odkształconego płaszcza kształtownika rurowego do prawidłowego kształtu i zespawanie rozerwanego złącza spoiną czołową Y a=5mm (bez pełnego przetopu).
- Ponieważ praktycznie niemożliwe jest zapewnienie swobodnego przepływu wody wzdłuż krawężników bez rozbiórki wieży, konieczne jest wykonanie otworów spływowych w każdym krawężniku bezpośrednio nad blachą kołnierзовą dolnego końca każdego

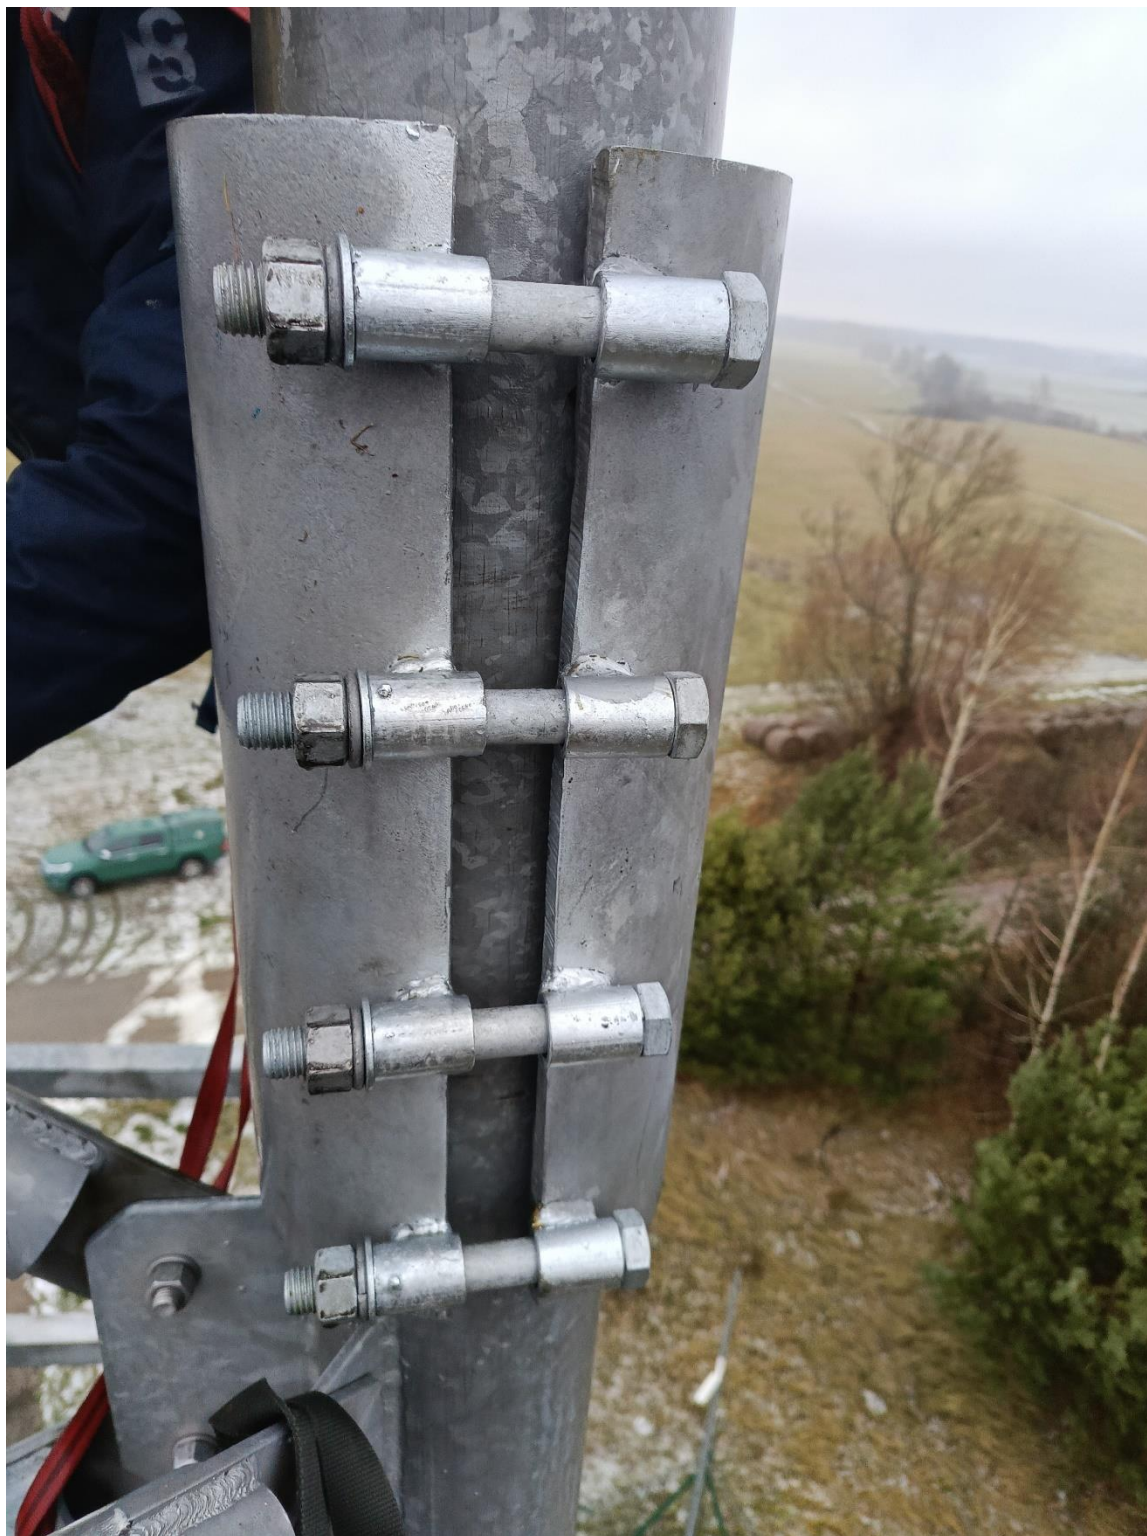
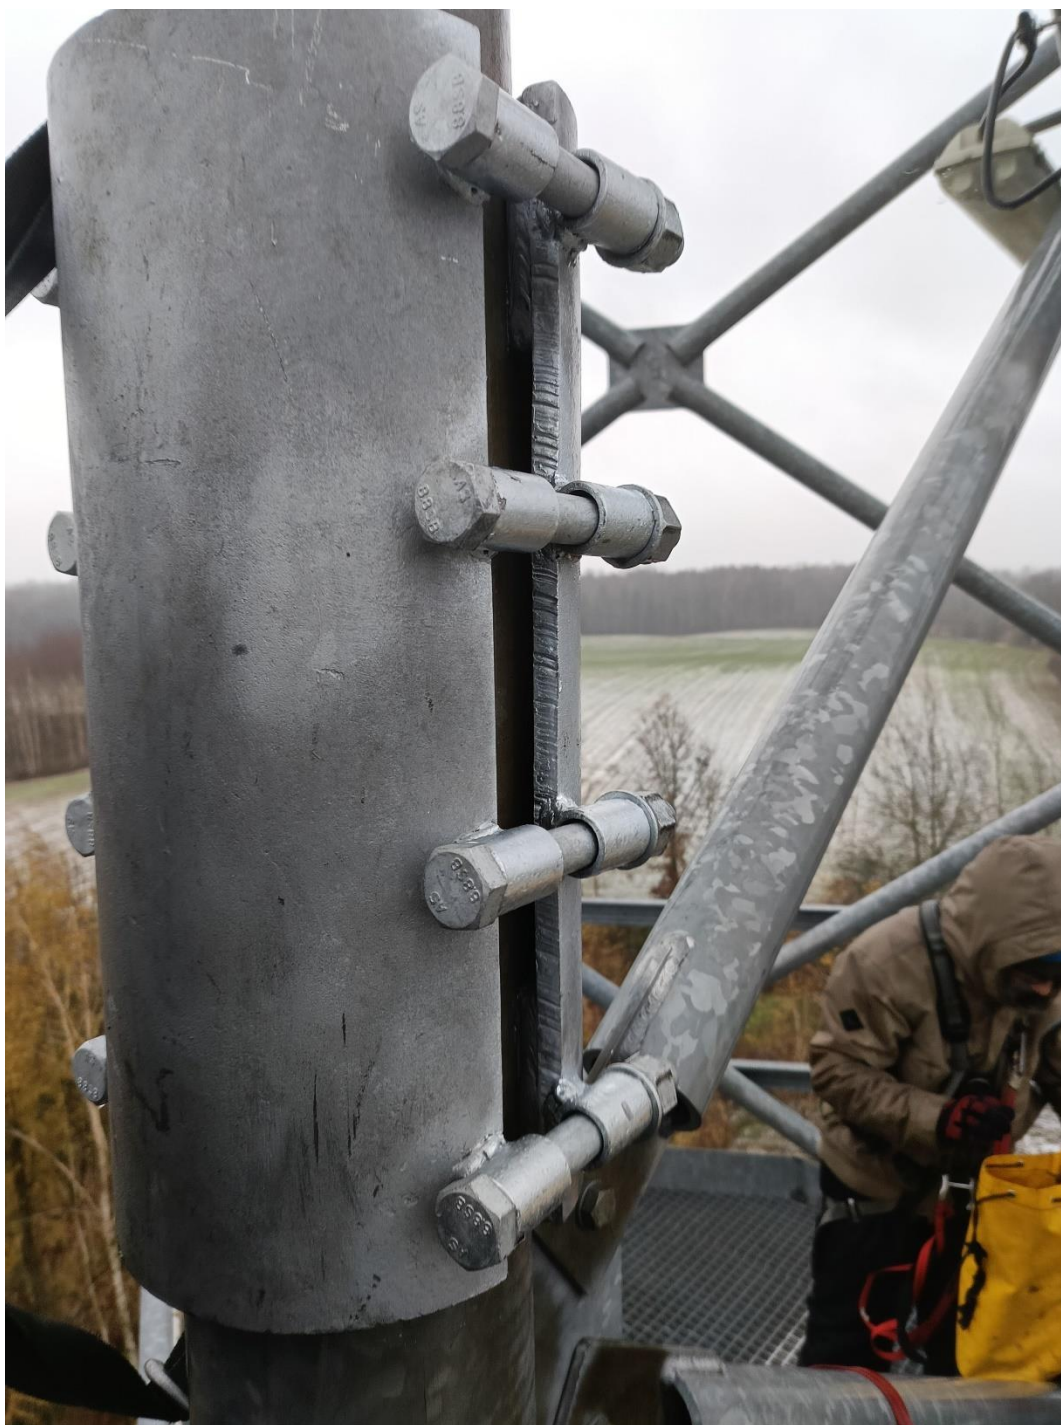
Dokonano zabezpieczenia uszkodzonego krawężnika wieży przez zastosowanie wzmocnienia w postaci „tubków” skręcanych na śruby.

Fot. 10. Zabezpieczenie krawężnika łubkami – w trakcie montażu

Fot. 11. Zabezpieczenie krawężnika łubkami

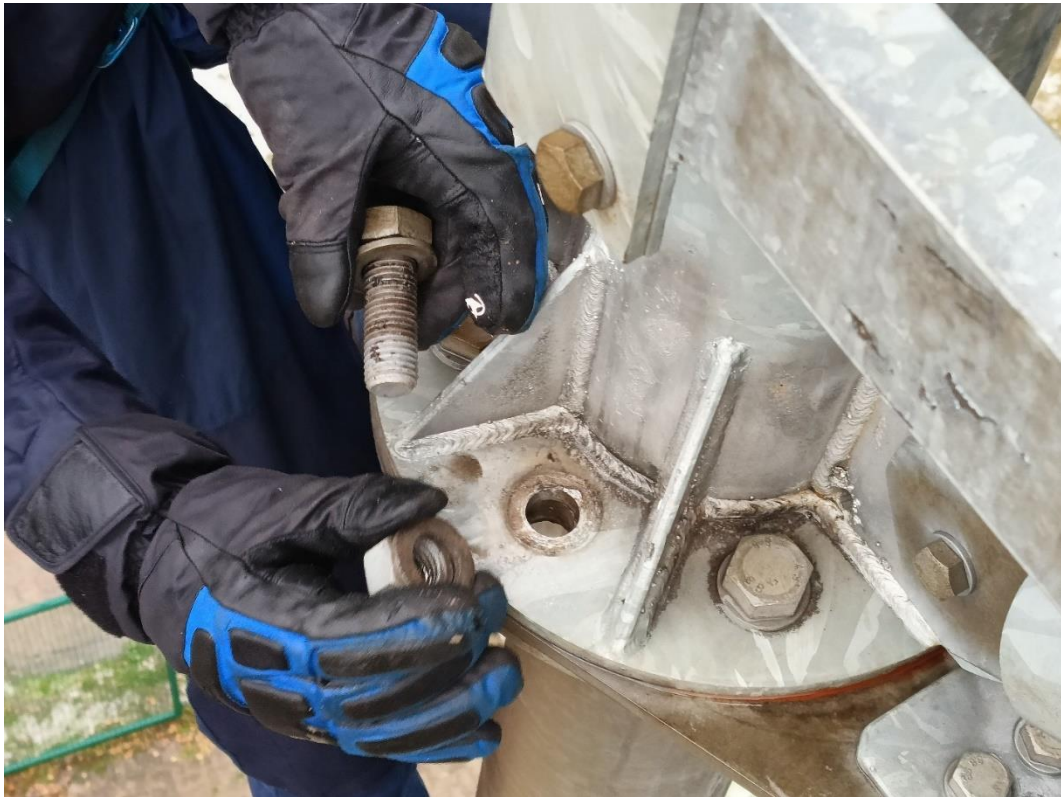
Dodatkowo stwierdzono poluzowanie się 1 łącznika śrubowego (nakrętka zupełnie luźna) łączącego krawężniki wieży.

Fot. 12. Poluzowane złącze śrubowe

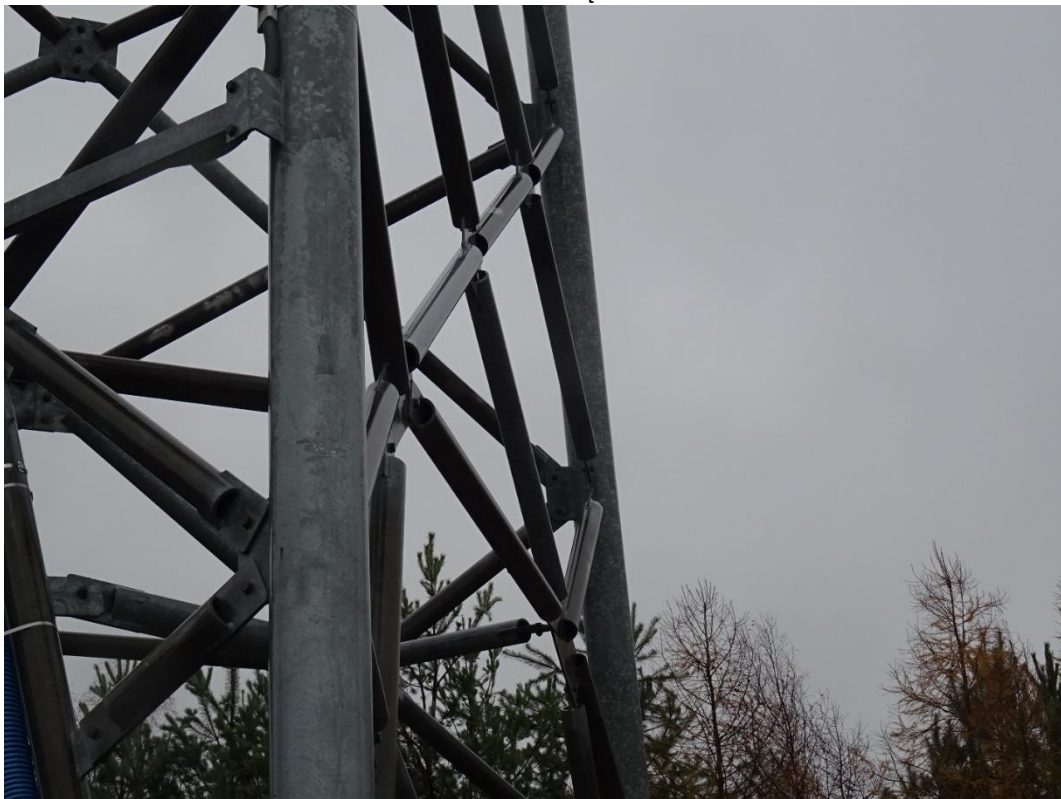
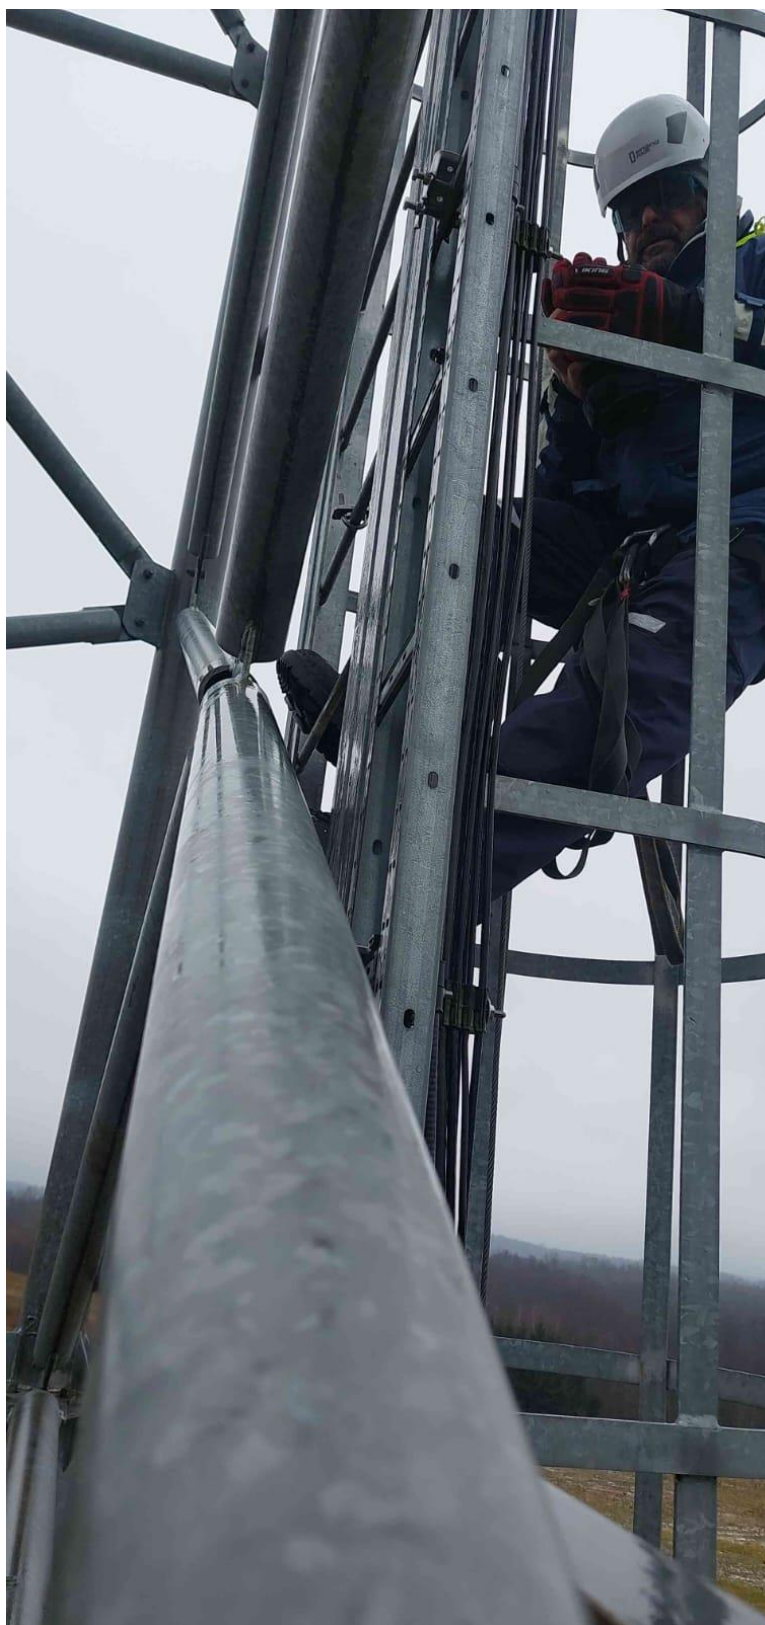
- Przyjęty schemat statyczny skratowania wielokrotnego w prętów odcinkowych, połączonych przegubowo, który nie zapewnia odpowiedniej sztywności skratowania przy odkształceniach z płaszczyzny ścian wieży.

Fot. 13. Skratowanie odkształcone z płaszczyzny

Fot. 14. Skratowanie odkształcone z płaszczyzny

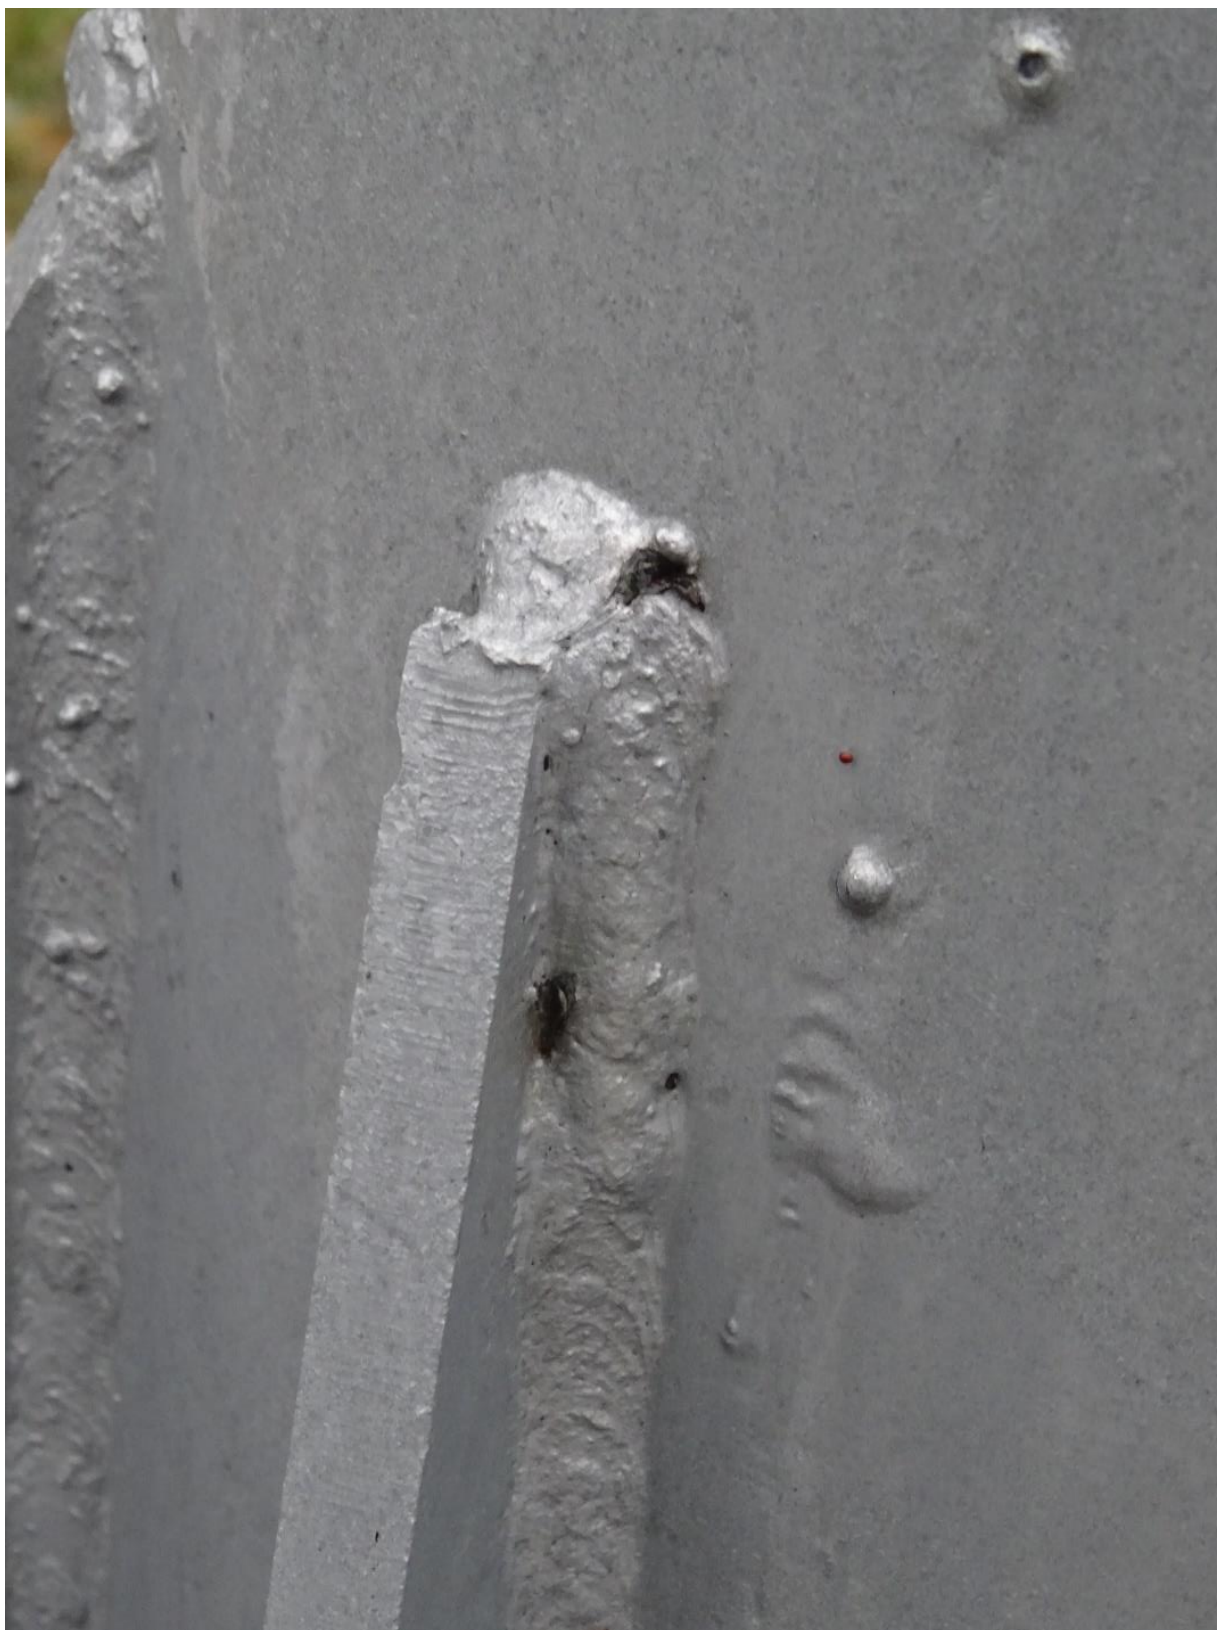
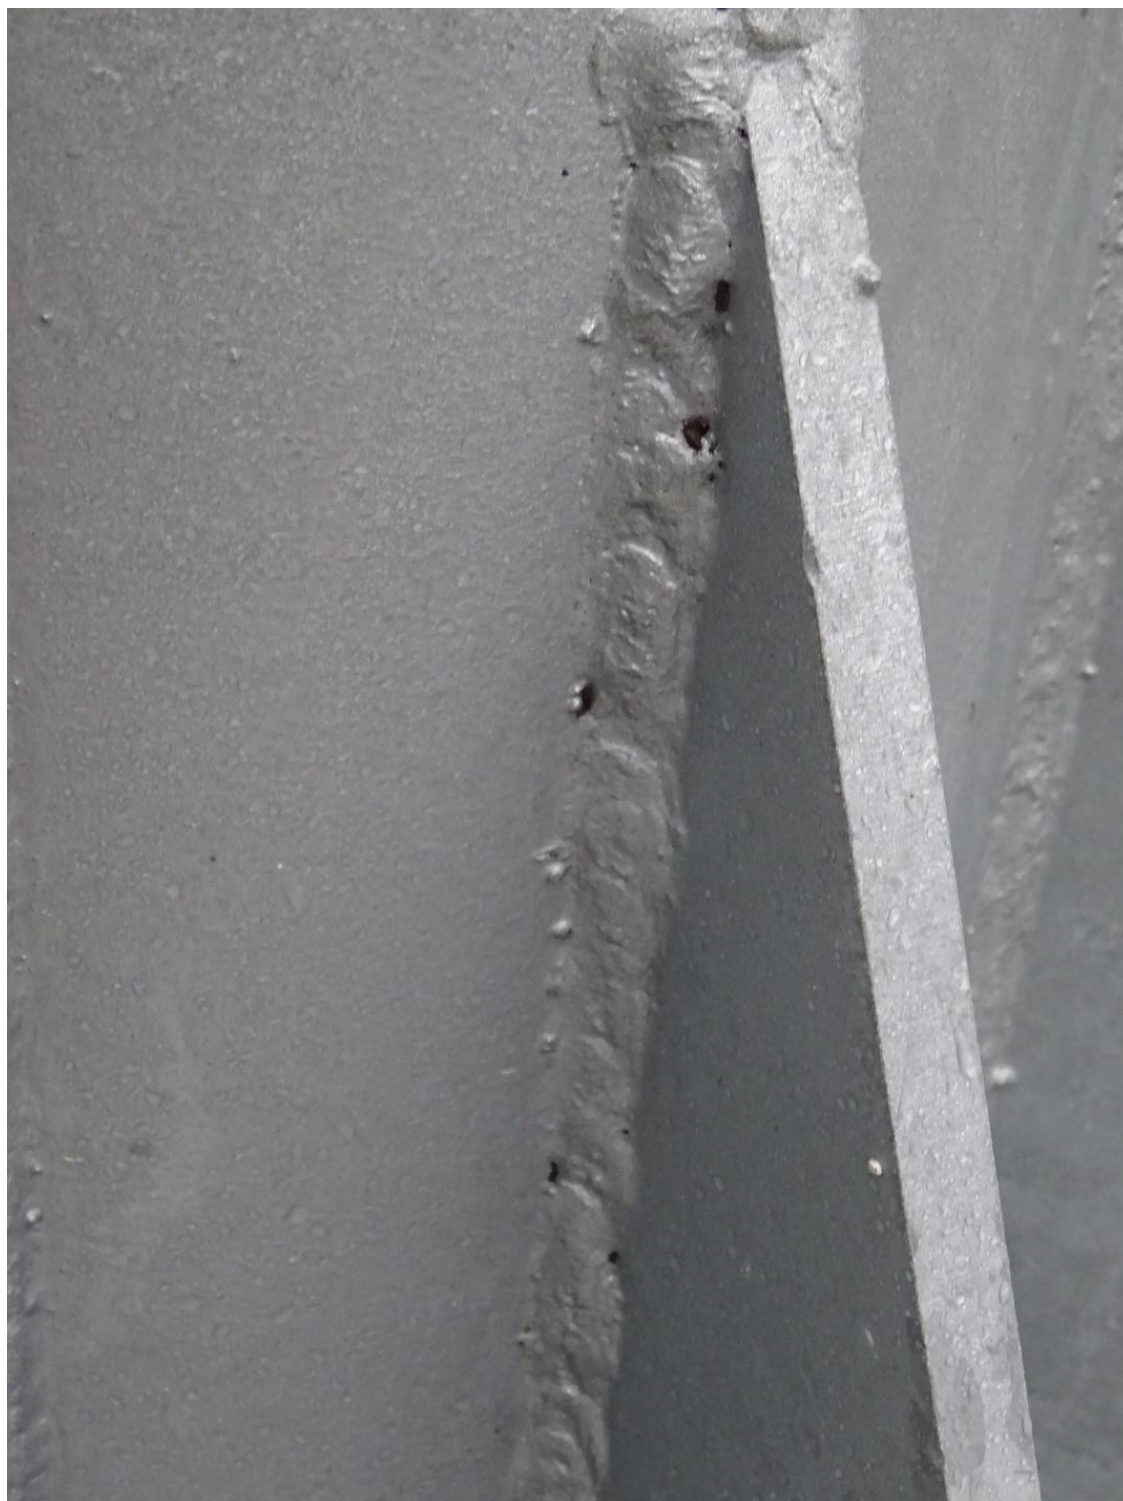
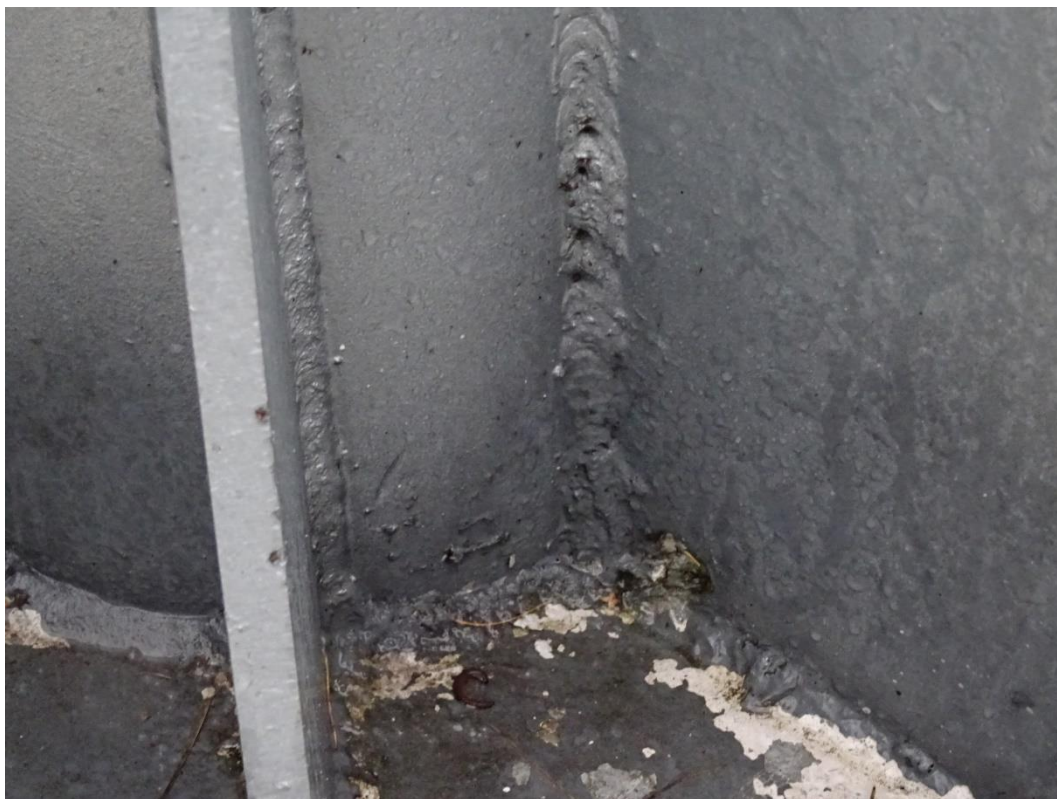
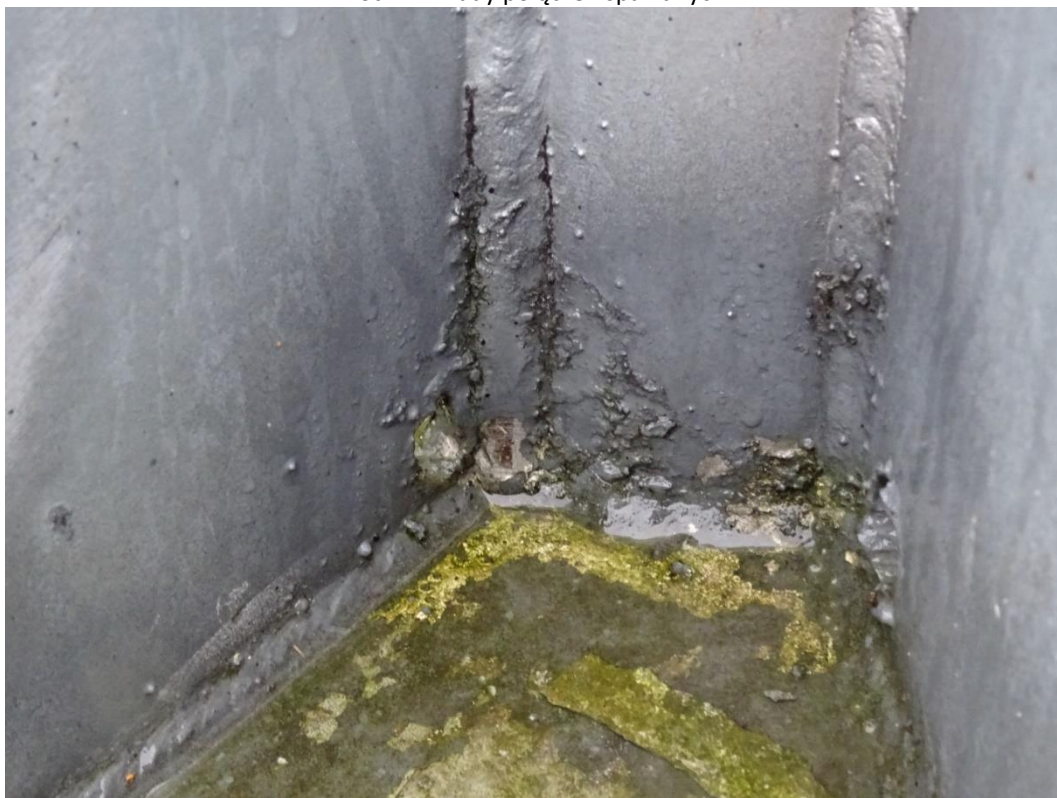
- Zaprojektowano spawanie istotnych z punktu widzenia eksploatacji elementów po wykonaniu cynkowania ogniowego, co oprócz możliwości ciężkiego zatrucia spawacza oparami cynku zmniejsza odporność korozyjną konstrukcji oraz nie zapewnia szczelności połączenia.

Fot. 15. Wady połączeń spawanych

Fot. 16. Wady połączeń spawanych

Fot. 17. Wady połączeń spawanych

Fot. 18. Wady połączeń spawanych

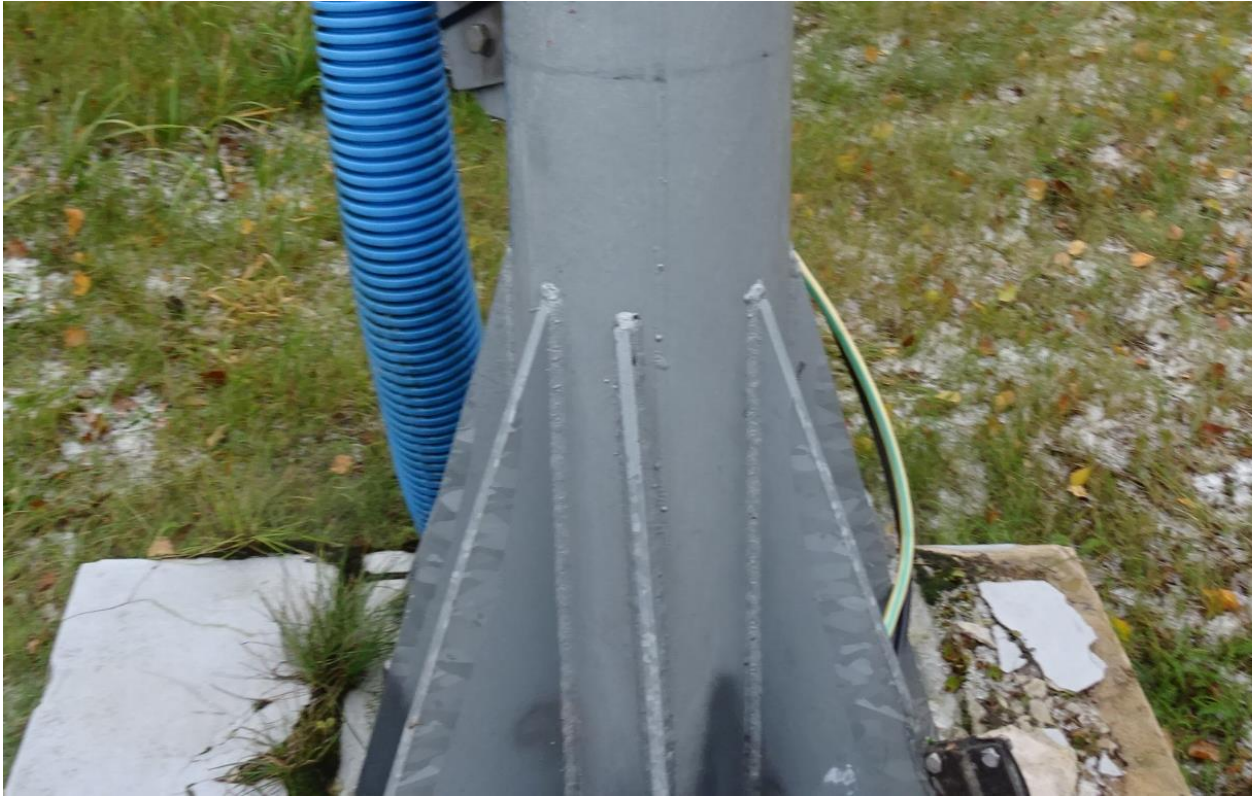
Fot. 19. Krzywo przymocowane blachy wzmacniające węzeł
