EKSPERTYZA NR 500.000.232

EKSPERTYZA TECHNICZNA WIEŻY OBSERWACYJNEJ WARMIŃSKO- MAZURSKIEGO ODDZIAŁU STRAŻY GRANICZNEJ W MIEJSCOWOŚCI ŻARDYNY, DZIAŁKA 53/2, GM. BARTOSZYCE

Warszawa, 10 grudnia 2023

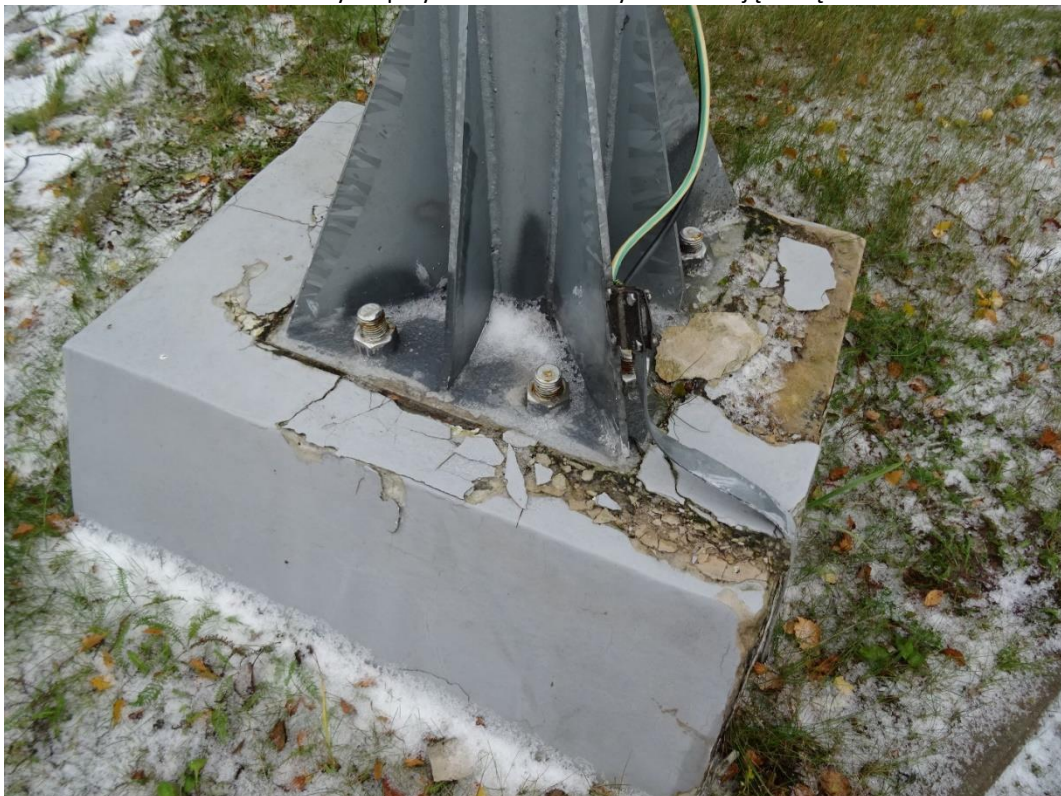
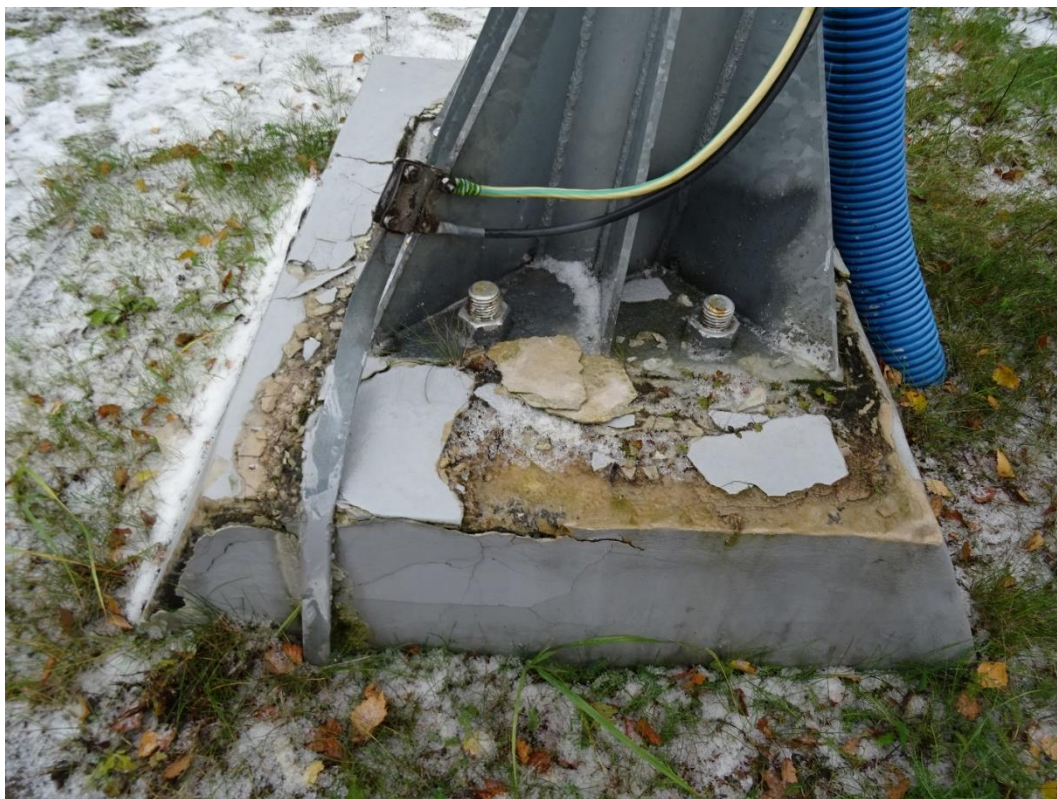
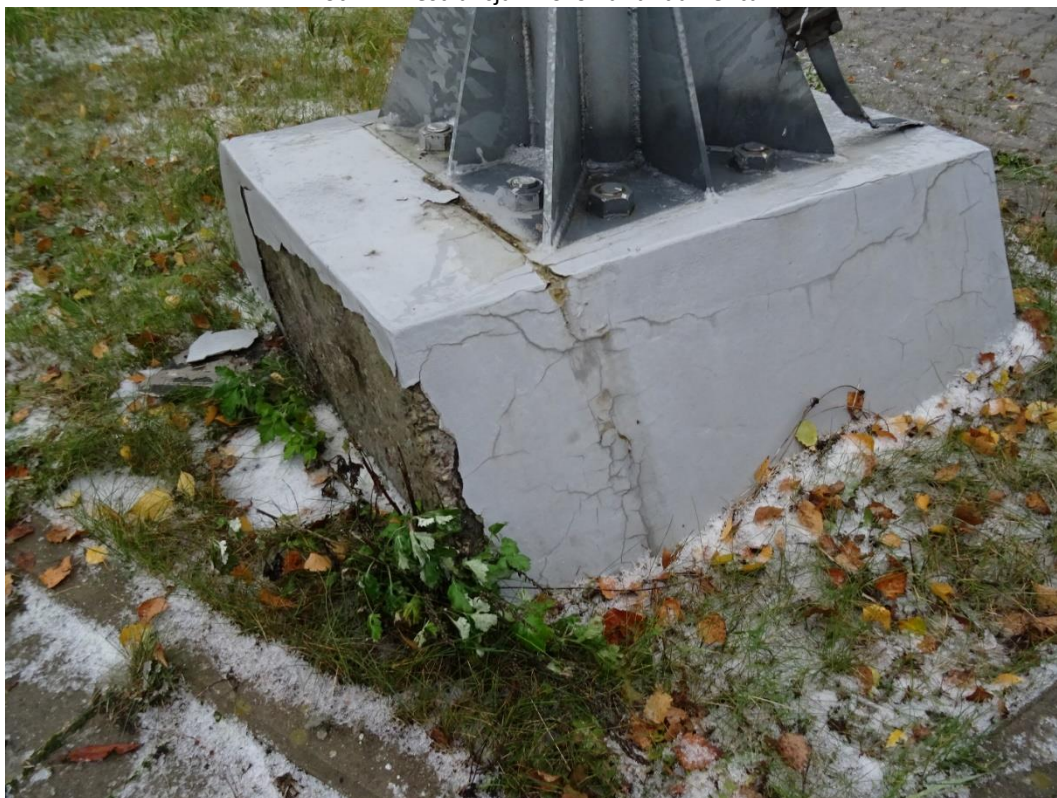
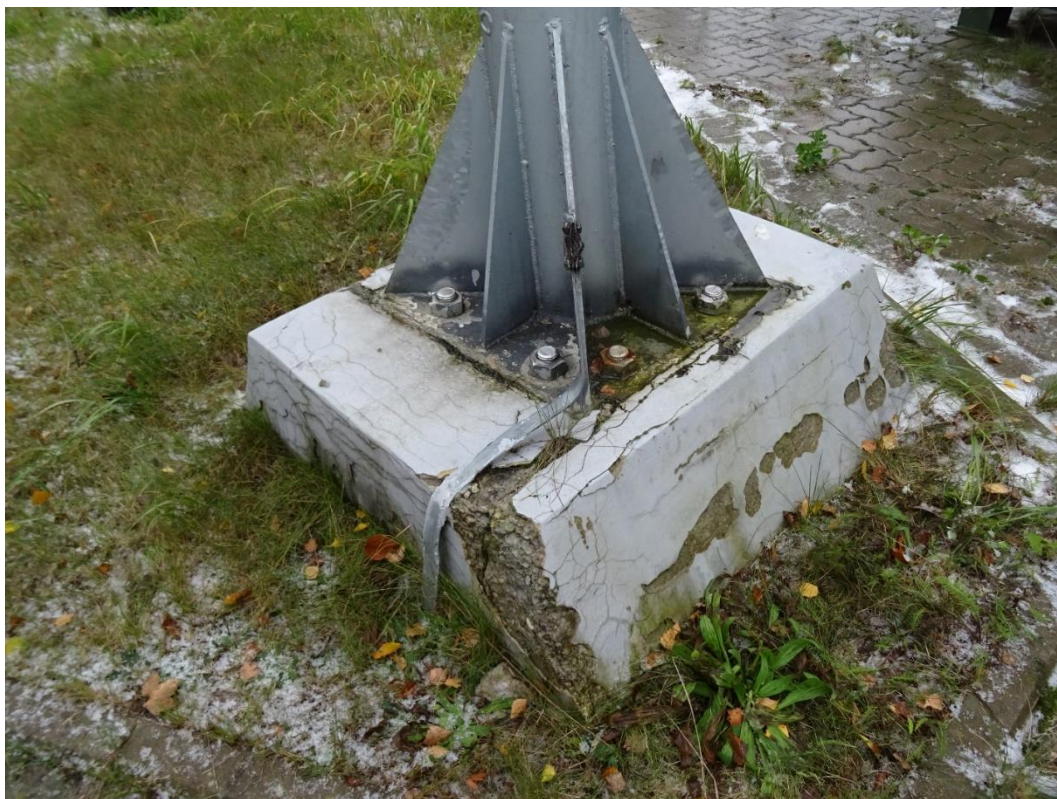
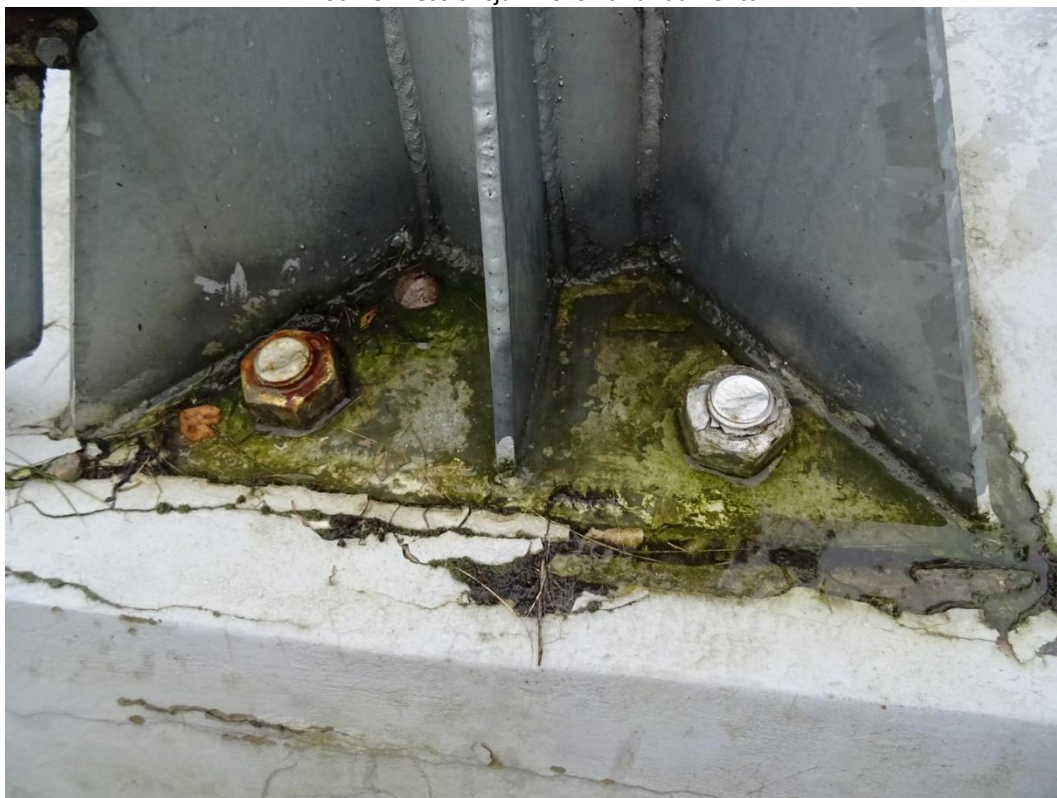
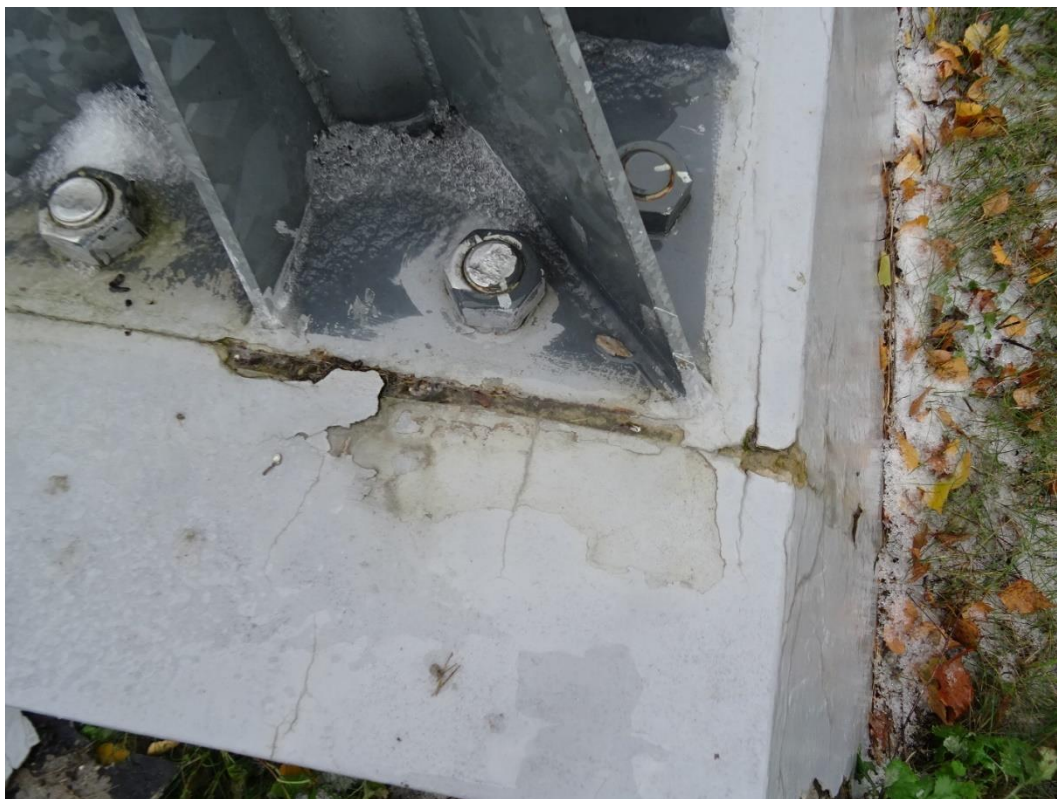
Wyniki badań sklerometrycznych materiału stóp fundamentowych wykazują znaczna nierównomierność pomiarów, świadcząca o znacznym stopniu destrukcji mrozowej i słabej jakości użytego betonu. Otrzymane wyniki w żadnym miejscu nie przekroczyły wartości 13,9 MPa, co jest wartością znacznie odbiegającą od projektowanej, wynoszącej 25 MPa.

- Brak siatek przeciwskurczowych w części przy- i nadziemnej cokołów fundamentowych spowodował powstanie szerokich rys, w które wnikała woda rozsadzając beton fundamentów.

Fot. 20. Destrukcja mrozowa fundamentu

Fot. 21. Destrukcja mrozowa fundamentu

Fot. 22. Destrukcja mrozowa fundamentu

Fot. 23. Destrukcja mrozowa fundamentu

Fot. 24. Destrukcja mrozowa fundamentu

Fot. 25. Destrukcja mrozowa fundamentu

- Stopy fundamentowe należy naprawić poprzez ich obetonowanie z zabezpieczeniem przeciwskurczowym. W tym celu należy po odkopaniu stóp do poziomu strefy przemarzania gruntu (1,20 m poniżej poziomu terenu) odkuć uszkodzoną warstwę betonu, wykonać zbrojenie przypowierzchniowe przeciwskurczowe z prętów o średnicy 8 mm w rozstawie co 10 cm w pionie i poziomie oraz wykonać obetonowanie odkutej części fundamentów do kształtu zbliżonego do oryginalnego. Należy zastosować beton drobnoziarnisty klasy co najmniej C35/40 lub zaprawy naprawcze o podobnej wytrzymałości. Podczas wykonywania prac związanych z odkopaniem częściowym fundamentów należy tymczasowo zabezpieczyć trzon wieży za pomocą odciągów linowych zakotwionych do obciążników w postaci płyt drogowych a prace planować w okresie letnim, podczas najmniejszego prawdopodobieństwa wystąpienia burz i wiatrów huraganowych.
