PROTOKÓŁ nr 2/2022*sporządzony w wyniku okresowej -pięcioletniej kontroli wieży antenowej w m. Górowo Iławeckie***Podstawa prawna**Art. 62 ust. 1 pkt. 2 ustawy z dnia 7 lipca 1994 r. – Prawo budowlane
Dz. U: z 2021 r. poz. 2351 z póź. zm.)**ZAKRES KONTROLI OBEJMUJE SPRAWDZENIE**

Wieża antenowa

Tytuł opracowania:	PROTOKÓŁ Z KONTROLI OKRESOWEJ PIĘCIOLETNIEJ (PRZEGLĄD PIĘCIOLETNI)
Obiekt budowlany poddany kontroli:	Wieża kratowa H = 35 m
Lokalizacja/adres inwestycji:	PSG Górowo Haweckie ul. Lipowa 6, 11-220 Górowo Haweckie Nr działki 67/4
Zleceniodawca oraz Właściciel /Zarządca:	Warmińsko-Mazurski Oddział Straży Granicznej ul. Gen. Władysława Sikorskiego 78 11-400 Kętrzyn
Wykonawca:	ALLPINO TELEKOM ul. Świętopełka 10, 83-110 Tczew

**PROTOKÓŁ Z KONTROLI OKRESOWEJ PIĘCIOLETNIEJ
(PRZEGLĄD PIĘCIOLETNI)
Wieża kratowa H = 35 m**

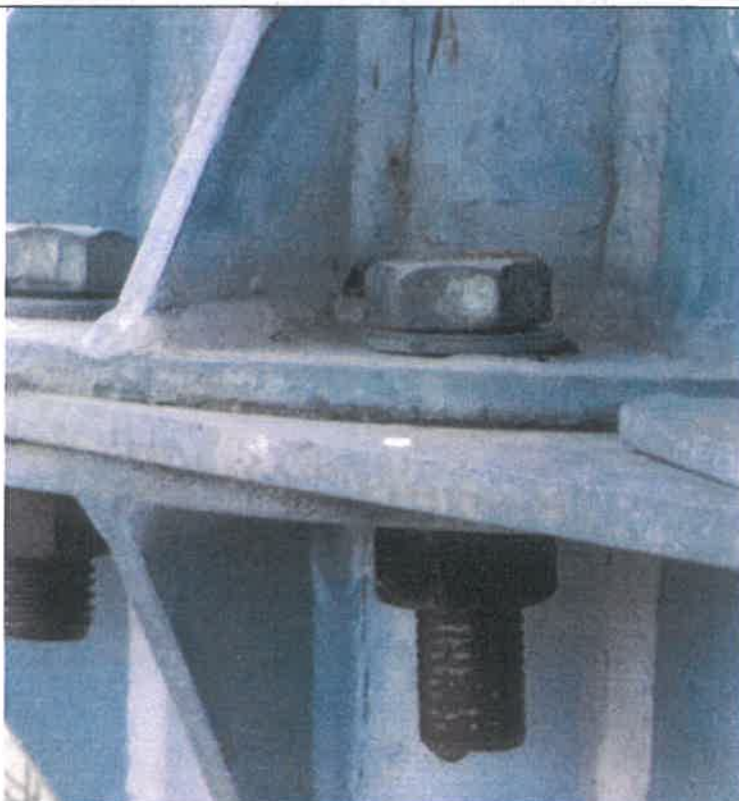
Zdj. 2

- korozję wżerową oraz powierzchniową około 280 szt. łączników śrubowych łączących elementy stalowe (zdj. 2-9), zastosowano prawdopodobnie złącza ocynkowane galwanicznie (a nie ocynkowane ogniwo),

- wskazanie – określenie zaleceń dla poprawy „punktowych” połączeń spawanych w kratkach pomostowych,
- b) wymiana korodujących łączników śrubowych (ok 280 szt.) na nowe – ocynkowane ogniowo z gwintem niepełnym (wg PN-EN 4014, klasa. min. 5.8).

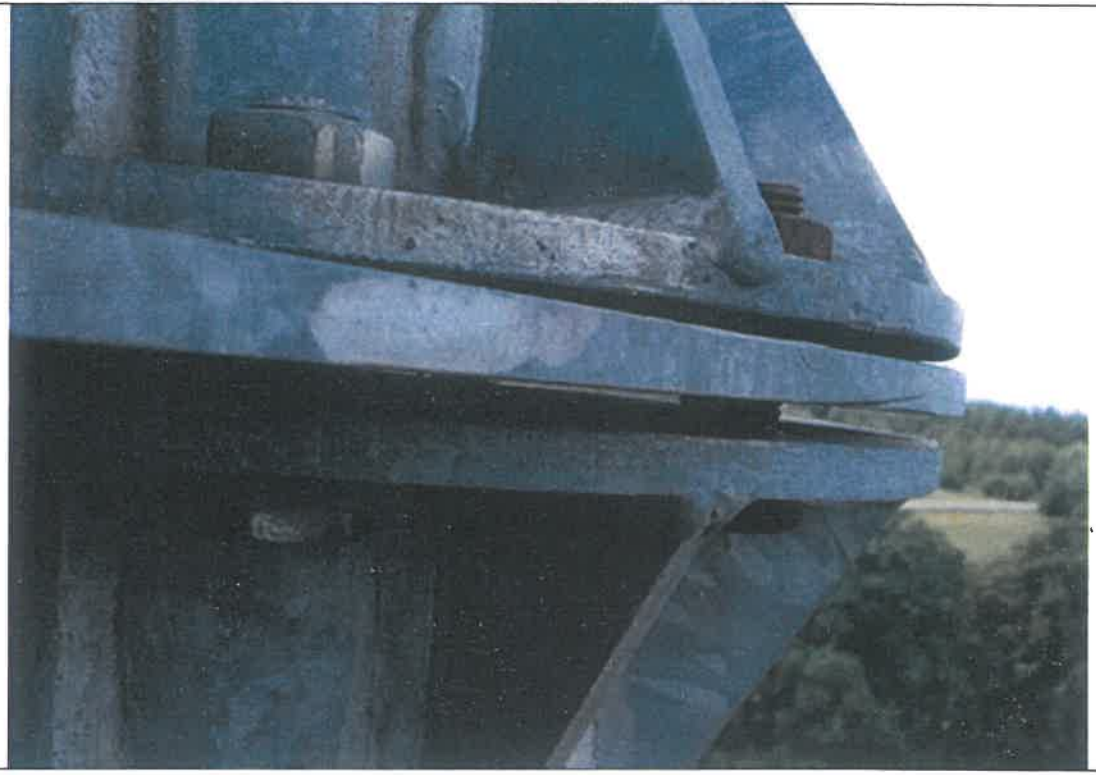
Zdj.14

- a) konstrukcja stalowa: stwierdzono wady i uszkodzenia jak poniżej;
 - niedokładnie wykonane połączenia śrubowe oraz spawane elementów konstrukcji wieży (brak symetryczności w połączeniach spawanych elementów – zdj. 22. Skutkuje to niedopasowaniem elementów na połączeniach śrubowych i w konsekwencji rozwiercaniem blach dla umożliwienia włożenia śrub jak na zdjęciach 19 i 20,
 - rozwiercone otwory podłużne w łączeniu wykratowania do krawężników – zdj. 13,18,19,20,
 - niespasowanie na połączeniach kołnierzowych z widocznymi drastycznymi szczelinami na połączeniach kołnierzy – zdj.14, 15, 16,

- zalecenie co do poprawy stanu nieprawidłowych połączeń kołnierzowych w segmentach wieży,
 - analiza wychylenia wieży oraz podanie zaleceń dotyczących dalszego postępowania z przekraczającym ponad dwukrotnie wymogi normowe wychyleniem wieży,

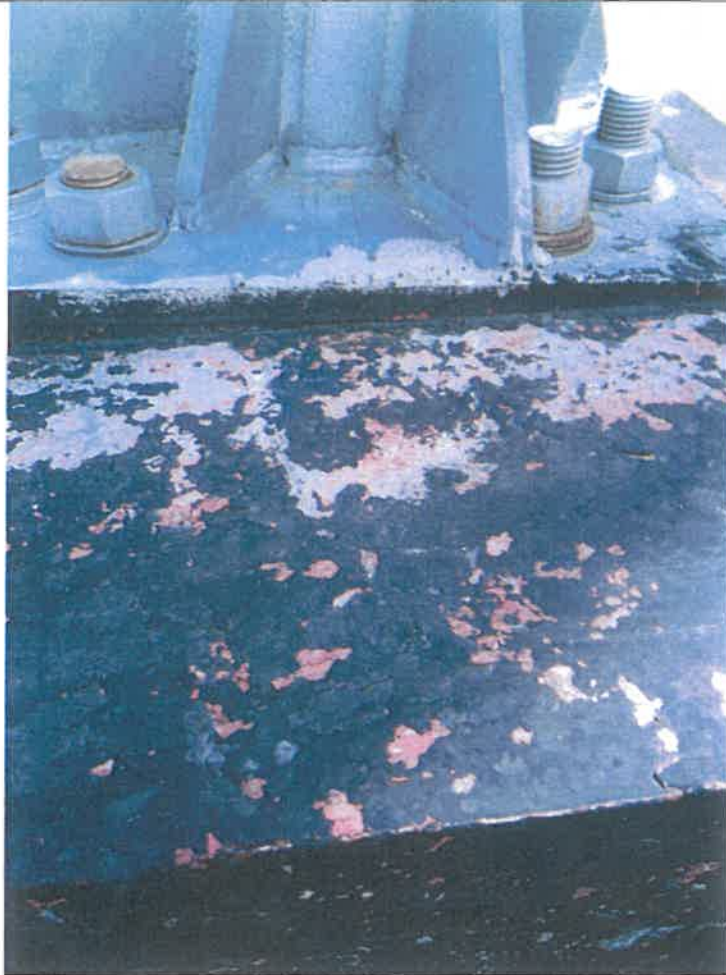
Zdj.23

b) izolacja przeciwwilgociowa: stwierdzono zużycie izolacji przeciwwilgociowej na powierzchni fundamentów – zdj. 23-25.

- e) dokręcenie ew. innych połączeń śrubowych, jeśli takowe do czasu wykonania remontu się pojawiają,
- f) wykonanie izolacji przeciwwodnej fundamentów masami rozpuszczalnikowymi,

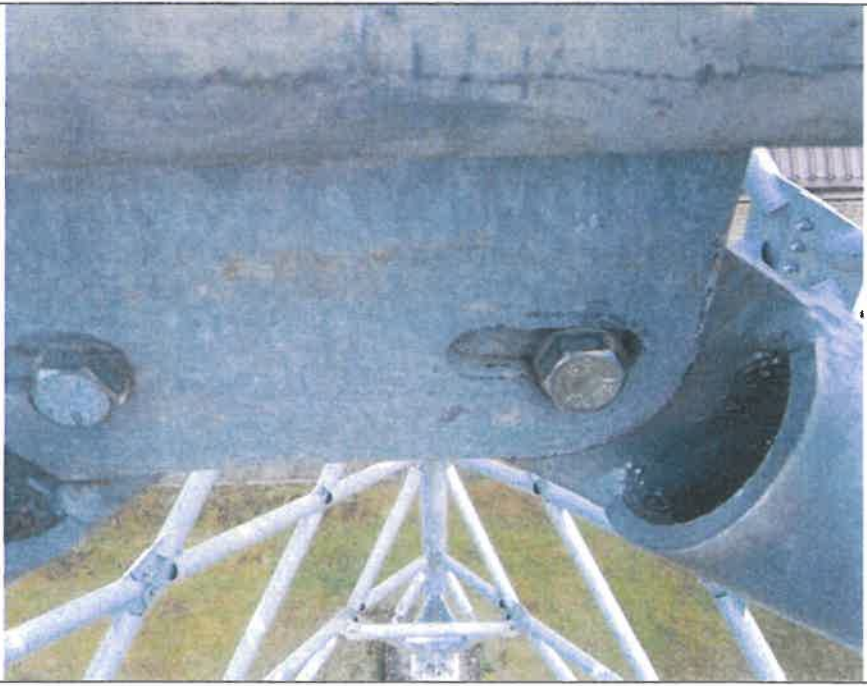
Zdj.26

- braki podkładek płaskich poszerzanych w otworach podłużnych w łączeniu elementów wykratowania do blach węzłowych – zdj.26,
- drastycznie rozkręcone niektóre (kilkanaście sztuk) połączeń śrubowych w konstrukcji wieży – zdj. 17, 18, 19, 21. W ramach przeglądu dokręcono najbardziej poluzowane złącza śrubowe. Podatność na rozkręcenia może być spowodowana wadami połączeń opisanymi powyżej i poniżej (niedopasowania elementów). Ponadto część niedokręconych śrub wynika z deformacji elementów które łączy śruba (zdeformowane blachy) – brak możliwości pełnego dokręcenia,

- c) uzupełnienie brakujących podkładek płaskich poszerzanych w złączach śrubowych,
- d) wymiana nieprawidłowo dobranych złączy śrubowych na nowe o średnicach zgodnych z dok. projektową lub średnicach, jakie wskaże ekspertyza wytrzymałościowa. Przewidzieć należy konieczność rozwiercania otworów z powodu niedopasowania otworowania obecnie w kołnierzach,

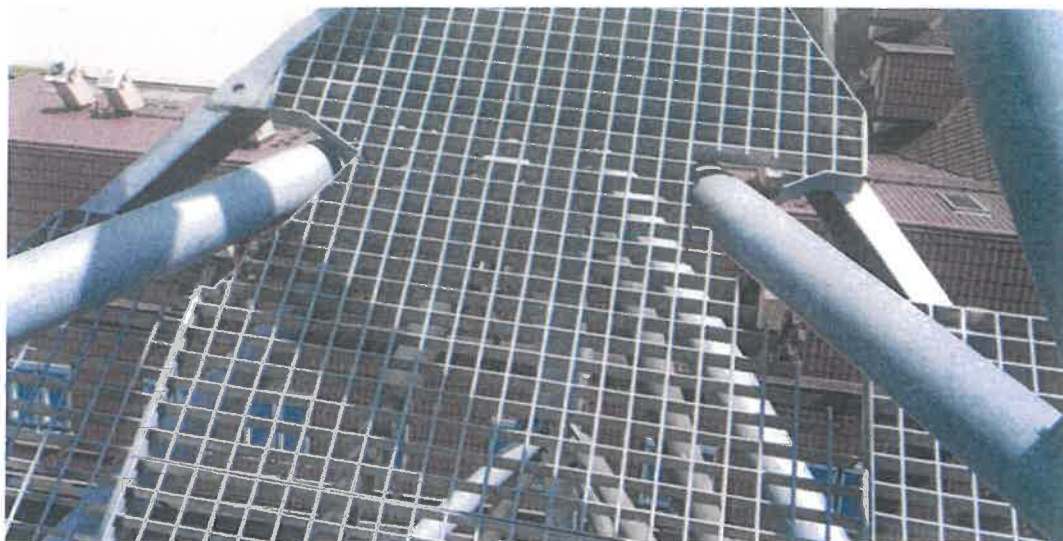
Zdj.27

- b) drabina kablowa: nie stwierdzono wad/uszkodzeń,
- c) pomosty/spoczniki: wycięcia w kratkach pomostowych dla dopasowania /minięcia kolizji z wykratowaniem- zdj. 27. Ponadto elementy krat pomostowych zostały punktowo pospawane, co budzi wątpliwości co do zdolności przenoszenia obciążeń – zdj. 28, 29,
- d) balustrady, barierki: nie stwierdzono wad/uszkodzeń,
- e) konstrukcje wsporcze: nie stwierdzono wad/uszkodzeń,
- f) mocowanie urządzeń / anten: nie stwierdzono wad/uszkodzeń,

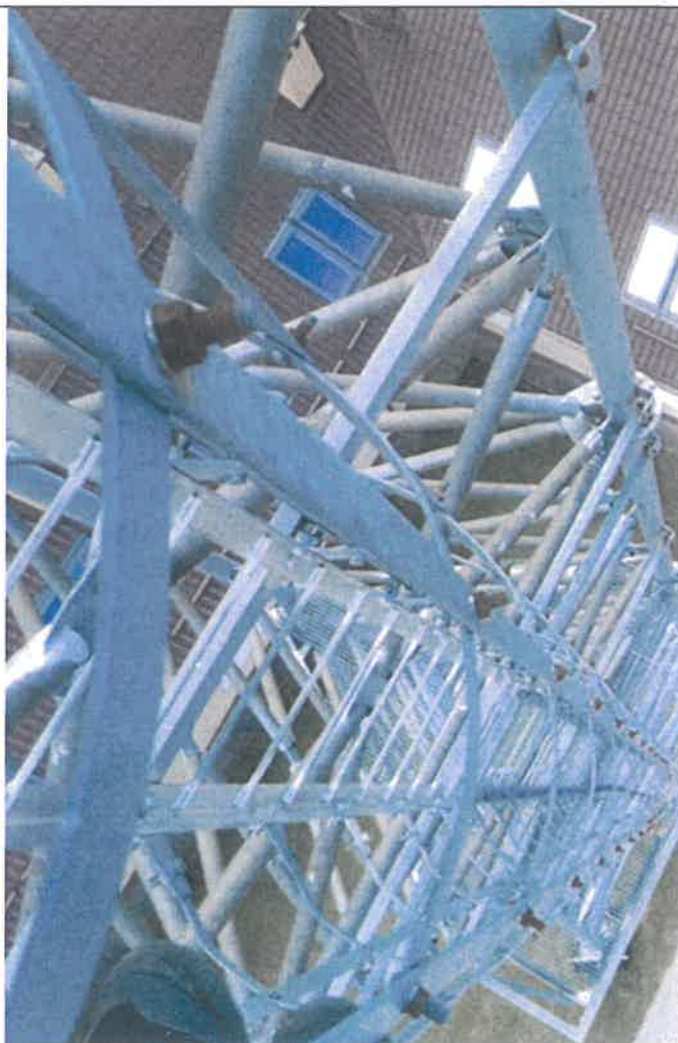
Zdj.30

a) drabina wjazdowa: korozja połączeń śrubowych w zapleczniku drabiny – zdj. 30,

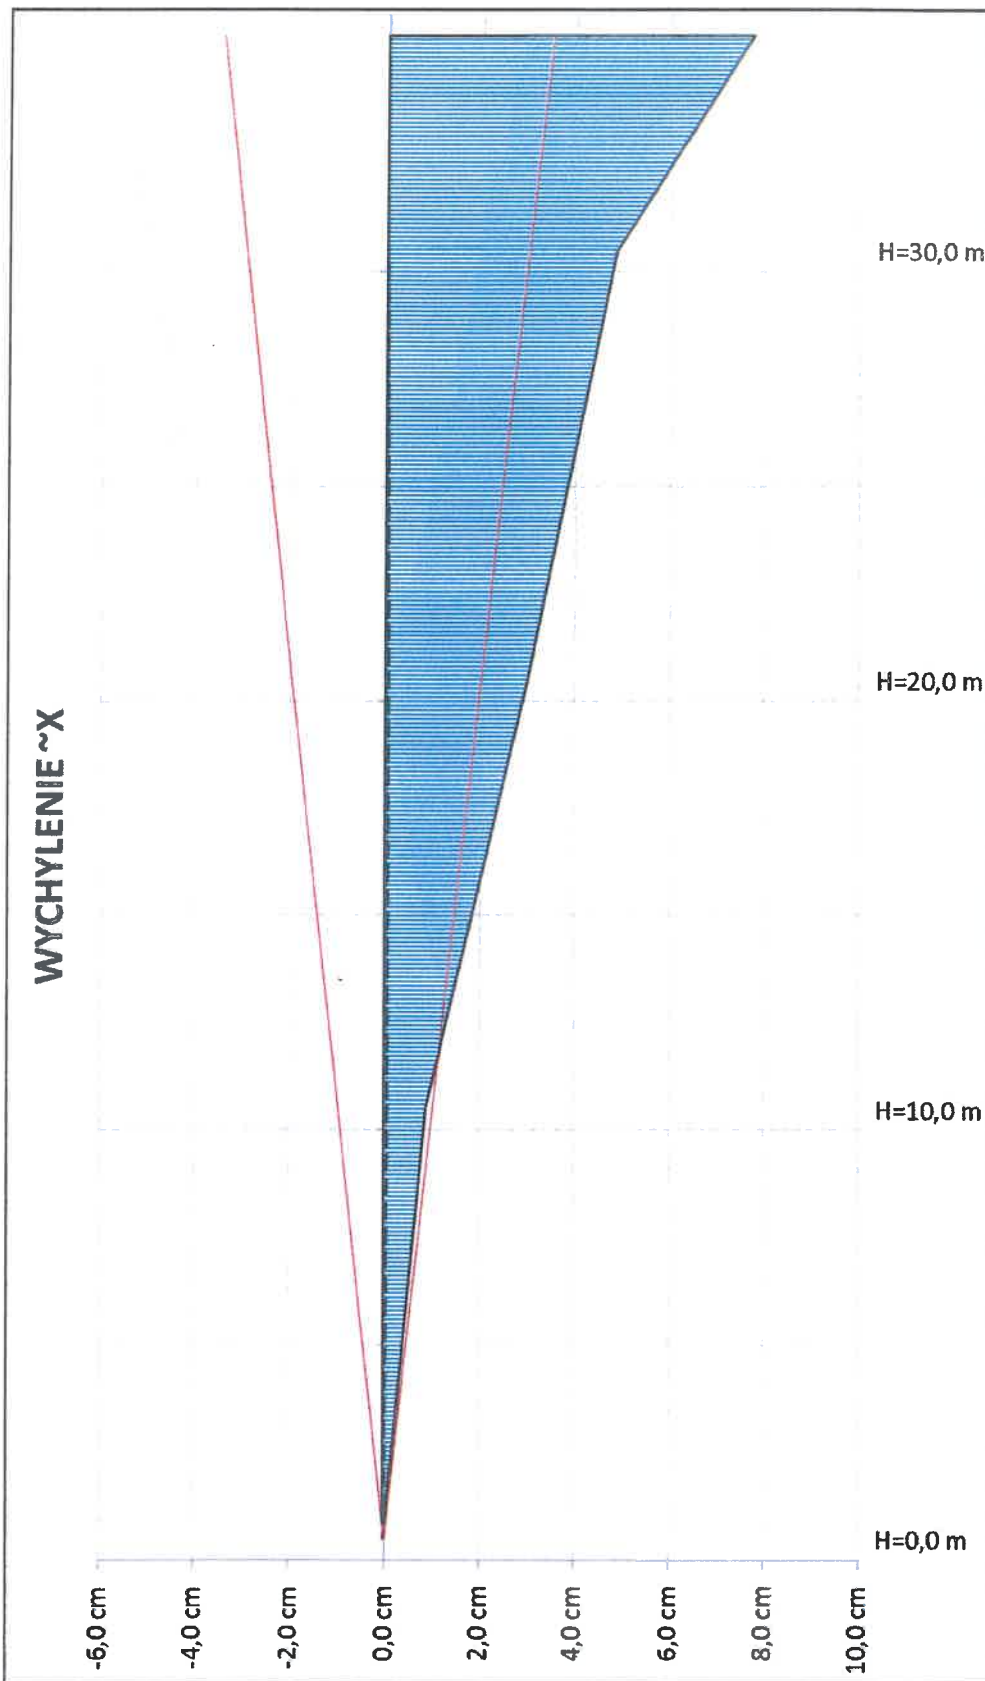
V. CZĘŚĆ RYSUNKOWA - WYCHYLENIE W OSI ~X

Pomierzone wychylenia przekraczają ponad dwukrotnie dopuszczalne odchyłki normowe ($H/1000$), zatem obciążenia na wieży nie rozkładają się równomiernie.

Pomierzone wychylenie osi konstrukcji na obserwowanych poziomach przekracza wartości dopuszczalne dla tego typu konstrukcji tj. $w_{dop} = H/1000$ (PN-B-03204:2002).

- g) pionowość konstrukcji – zależnie od zaleceń z ekspertyzy należy wykonać:
- pionowanie konstrukcji wieży z założeniem, że maksymalne wypadkowe wychylenie osi konstrukcji od pionu nie powinno przekraczać $H/1000$ na danym poziomie (np. 1cm na 10m.) – zgodnie z zaleceniami opracowanej ekspertyzy. Po zakończeniu pionowania należy sporządzić powykonawczy operat geodezyjny,
 - dodatkowe kontrole pionowości (np. co 6 miesięcy) aby stwierdzić czy wychylenie ma charakter postępujący czy stały,
 - ewentualnie wykonać inne prace jakie będą wynikały z opracowanej ekspertyzy.
