## OPIS PRZEDMIOTU ZAMÓWIENIA

Przedmiotem zamówienia jest sporządzenie ekspertyzy technicznej dotyczącej wieży antenowej zlokalizowanej na terenie Placówki SG Górowo Iławeckie.

## PROTOKÓŁ nr 2/2022

**PROTOKÓŁ Z KONTROLI OKRESOWEJ PIĘCIOLETNIEJ  
(PRZEGLĄD PIĘCIOLETNI)  
Wieża kratowa H = 35 m**

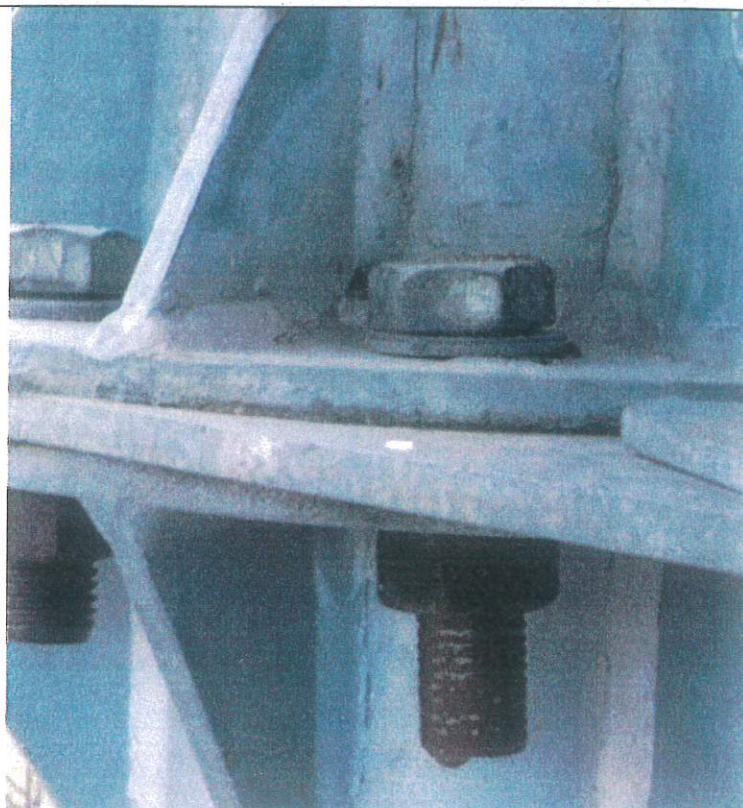
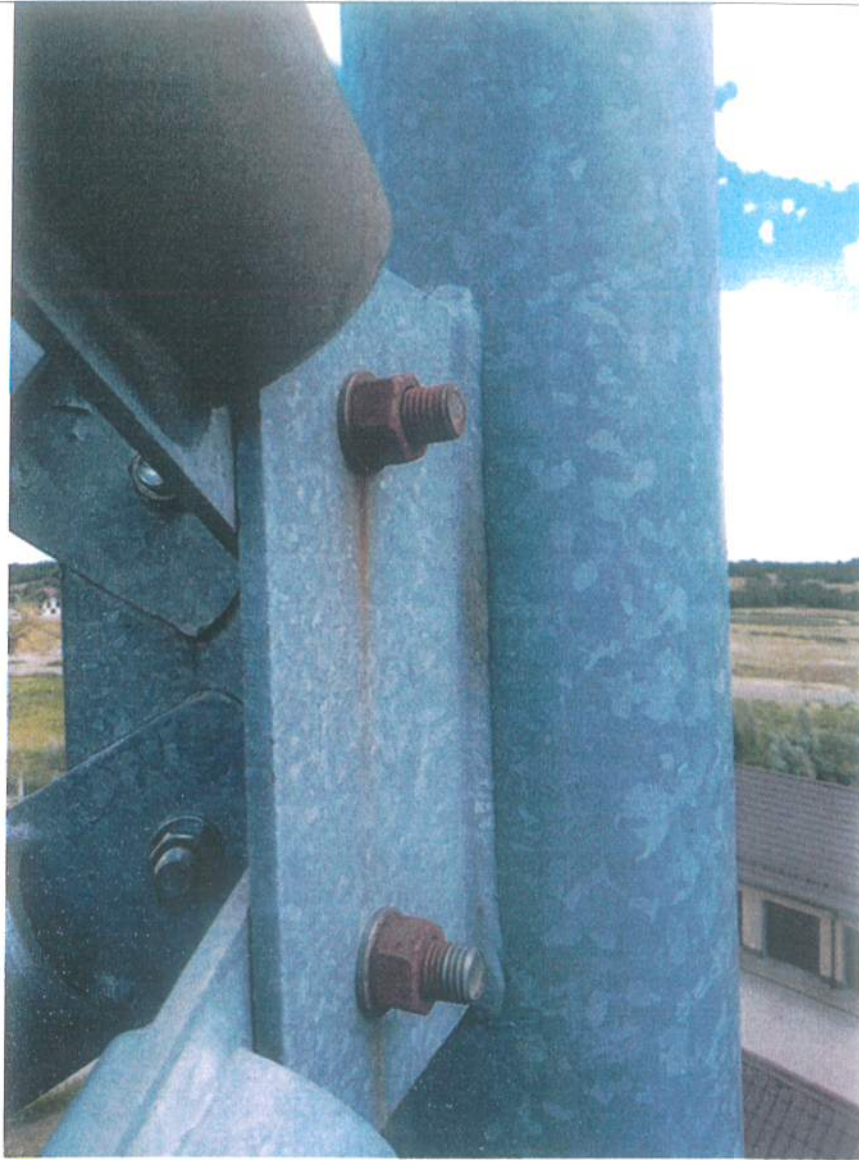
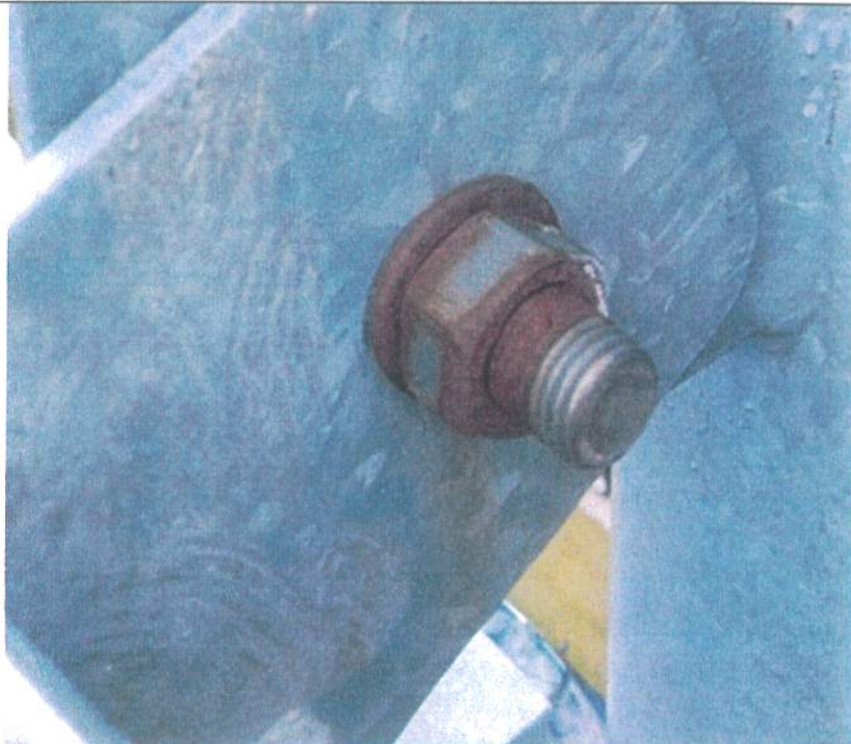
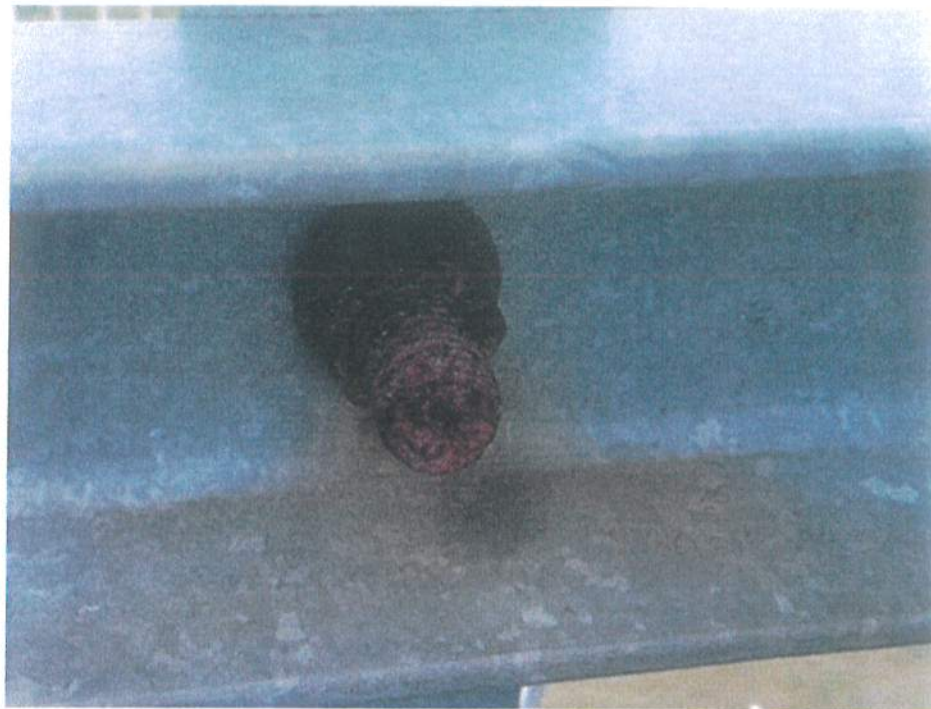
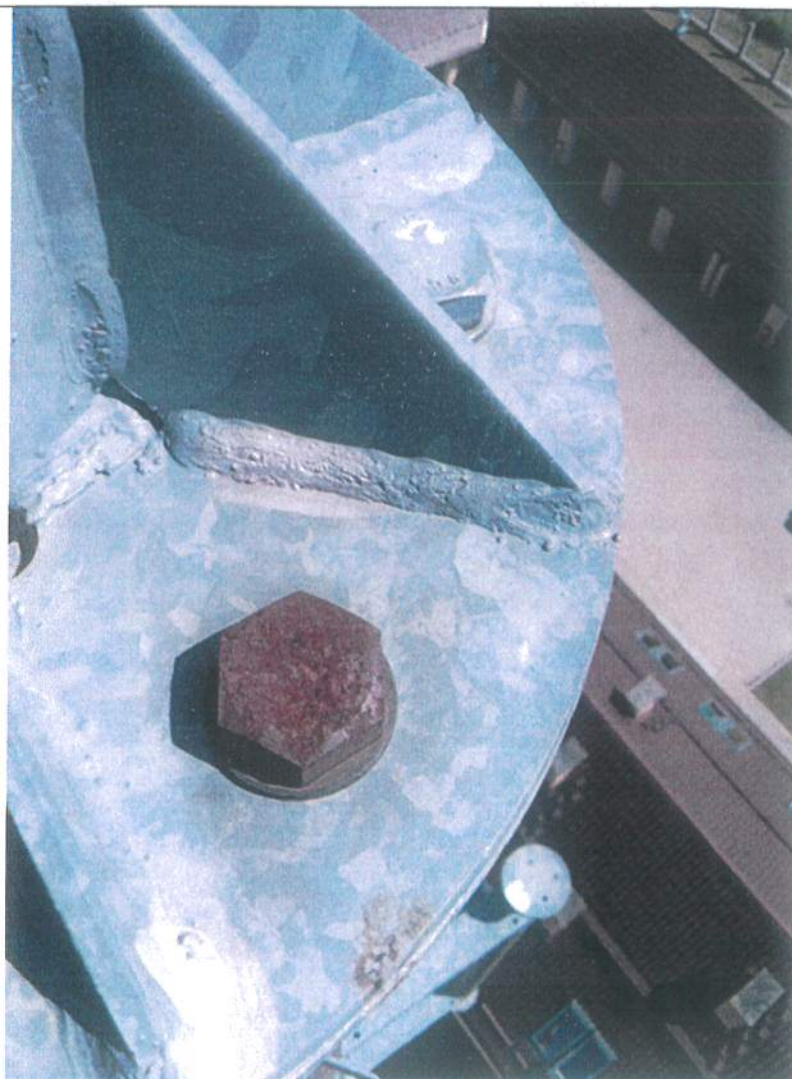
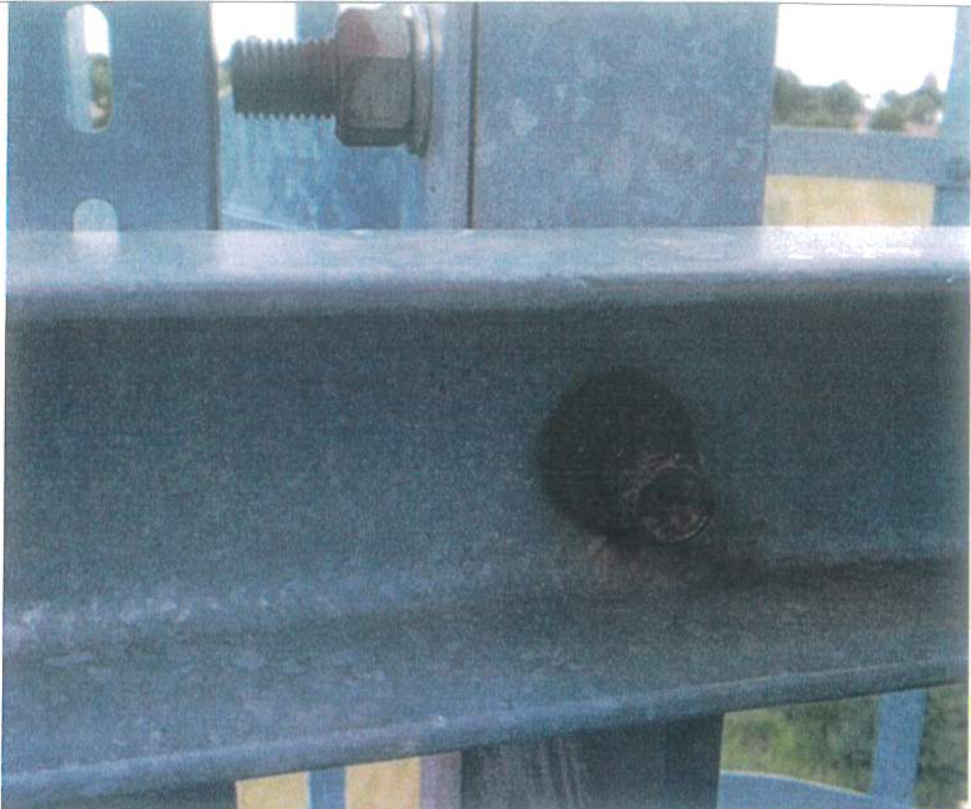
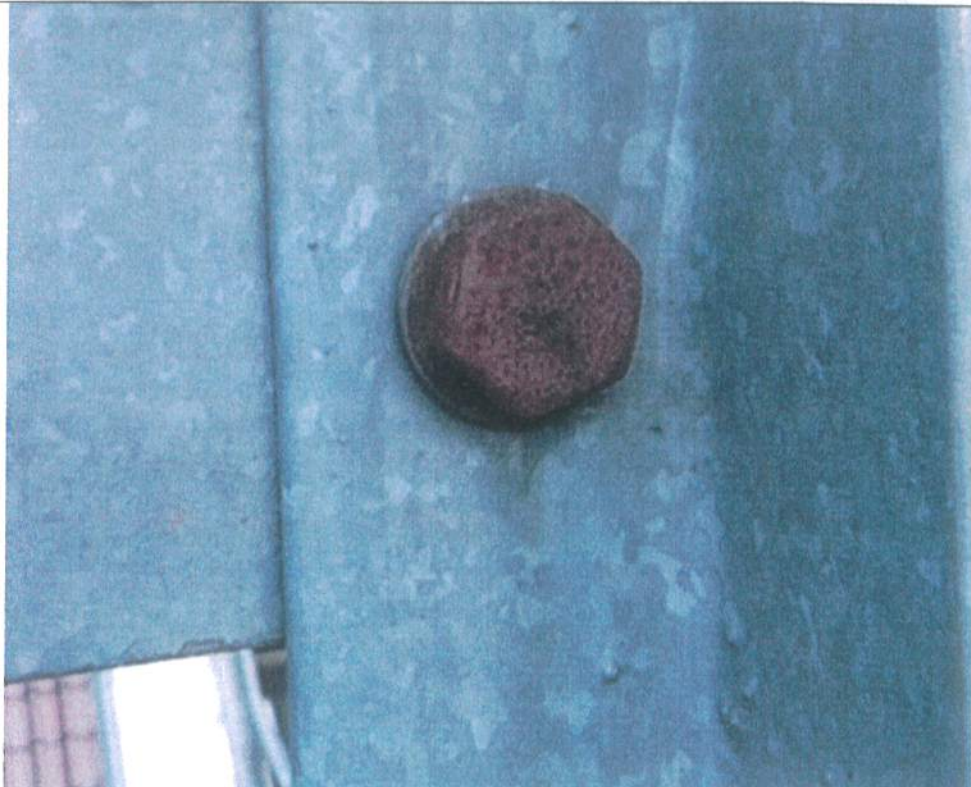
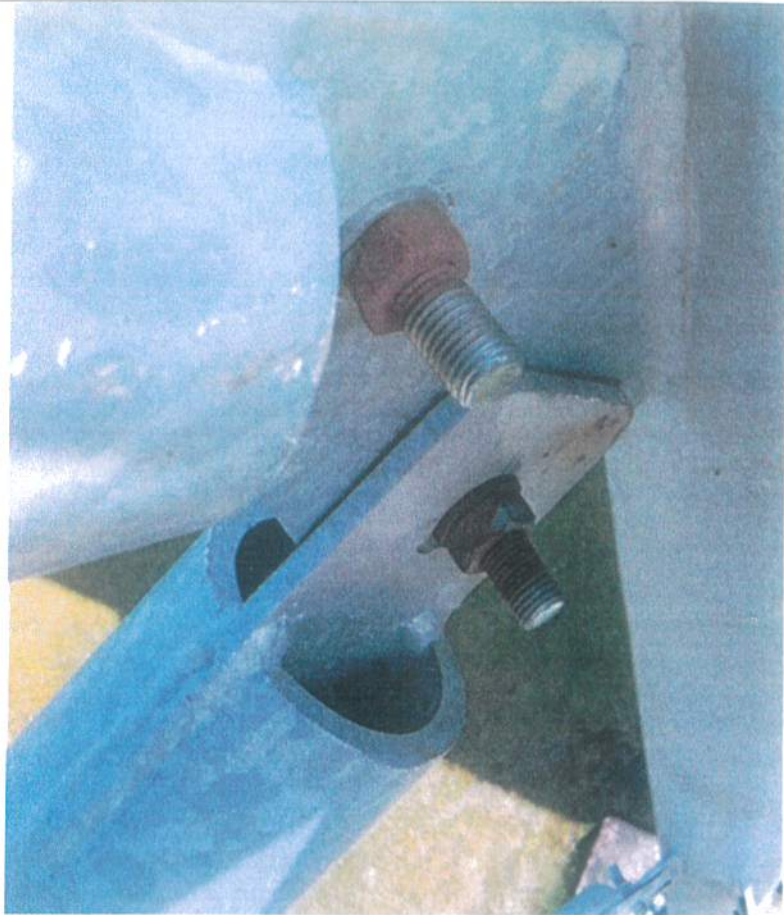
- korozję wżerową oraz powierzchniową około 280 szt. łączników śrubowych łączących elementy stalowe (zdj. 2-9), zastosowano prawdopodobnie złącza ocynkowane galwanicznie (a nie ocynkowane ogniwo),

- wskazanie – określenie zaleceń dla poprawy „punktowych” połączeń spawanych w kratkach pomostowych,
- b) wymiana korodujących łączników śrubowych (ok 280 szt.) na nowe – ocynkowane ogniowo z gwintem niepełnym (wg PN-EN 4014, klasa. min. 5.8).

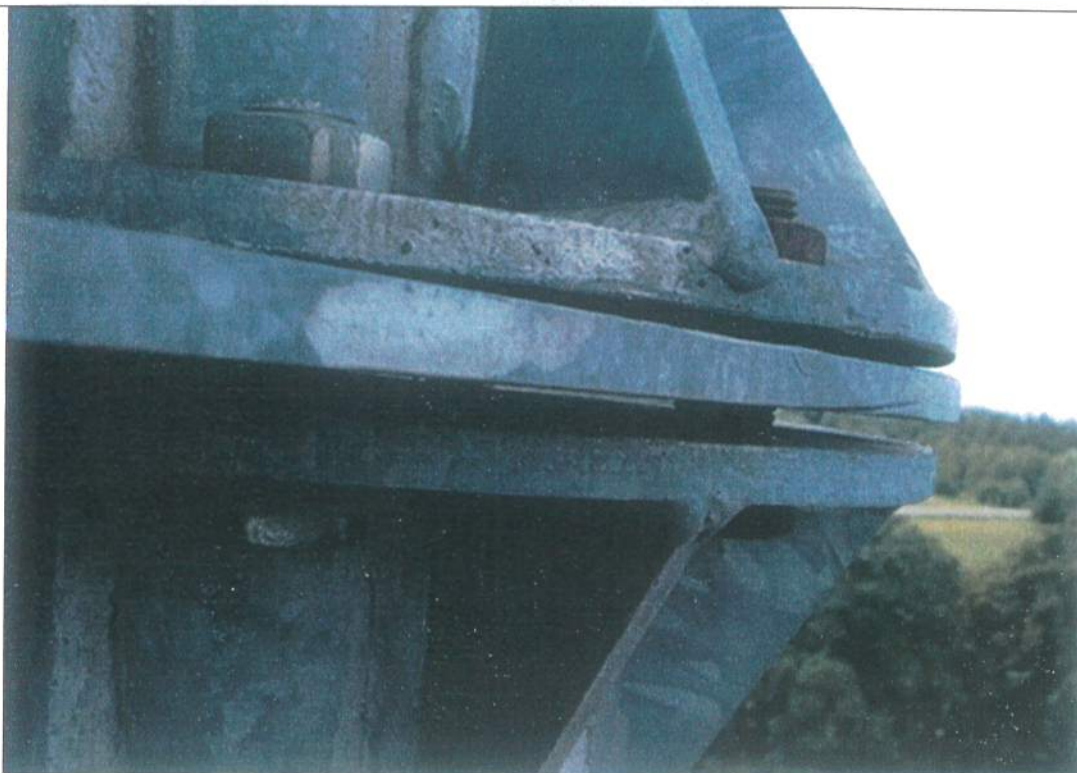
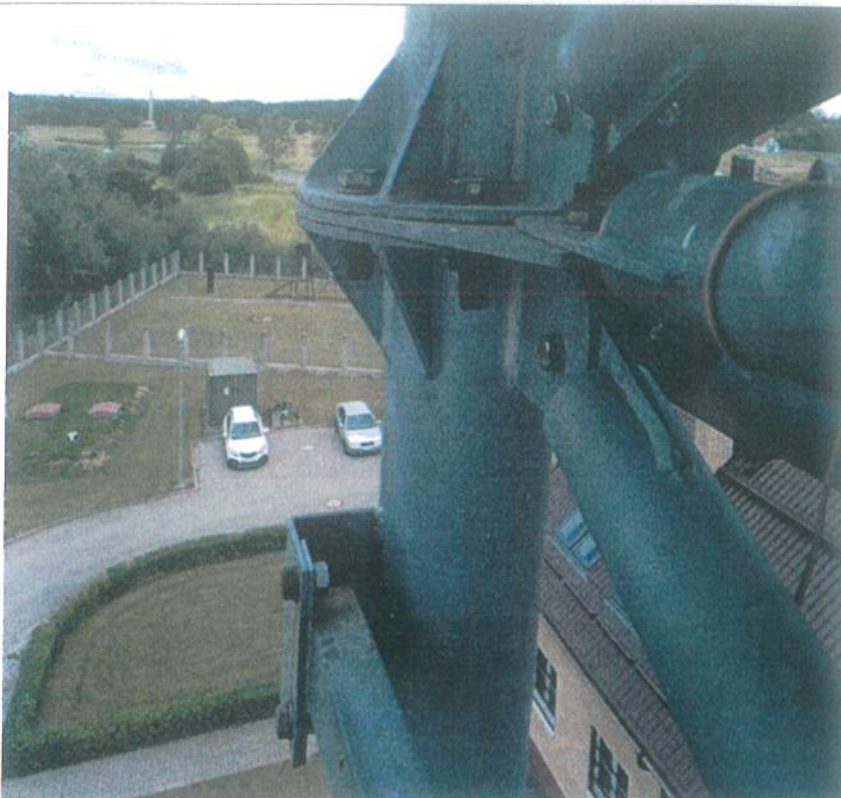
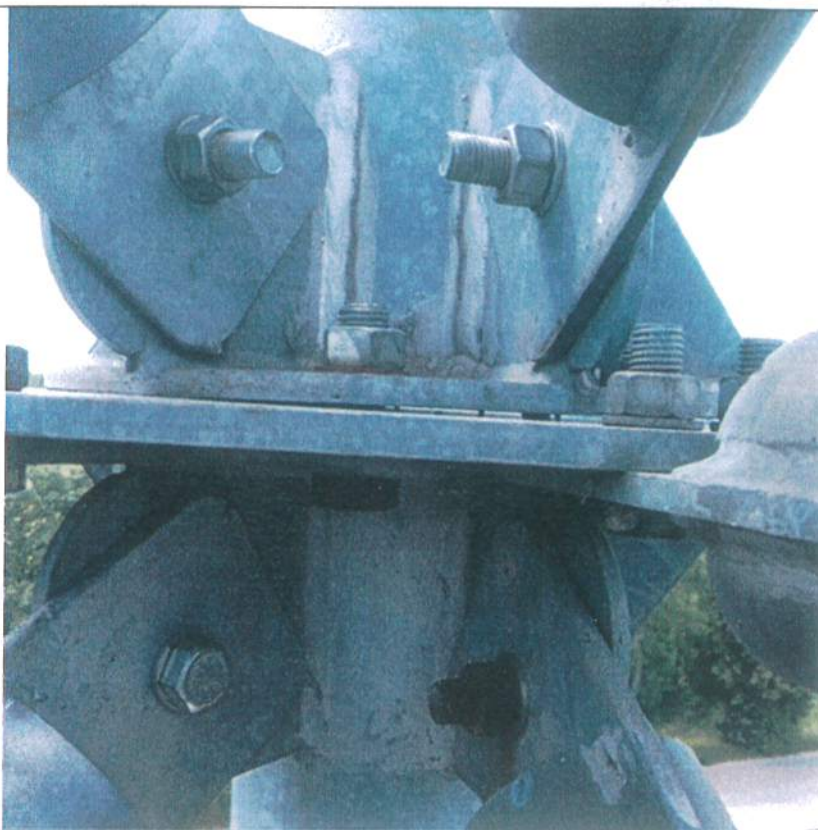
- a) konstrukcja stalowa: stwierdzono wady i uszkodzenia jak poniżej:
  - niedokładnie wykonane połączenia śrubowe oraz spawane elementów konstrukcji wieży (brak symetryczności w połączeniach spawanych elementów – zdj. 22. Skutkuje to niedopasowaniem elementów na połączeniach śrubowych i w konsekwencji rozwiercaniem blach dla umożliwienia włożenia śrub jak na zdjęciach 19 i 20,
  - rozwiercone otwory podłużne w łączeniu wykratowania do krawężników – zdj. 13,18,19,20,
  - niespasowanie na połączeniach kołnierzowych z widocznymi drastycznymi szczelinami na połączeniach kołnierzy – zdj.14, 15, 16,

- zalecenie co do poprawy stanu nieprawidłowych połączeń kołnierzowych w segmentach wieży,
  - analiza wychylenia wieży oraz podanie zaleceń dotyczących dalszego postępowania z przekraczającym ponad dwukrotnie wymogi normowe wychyleniem wieży,

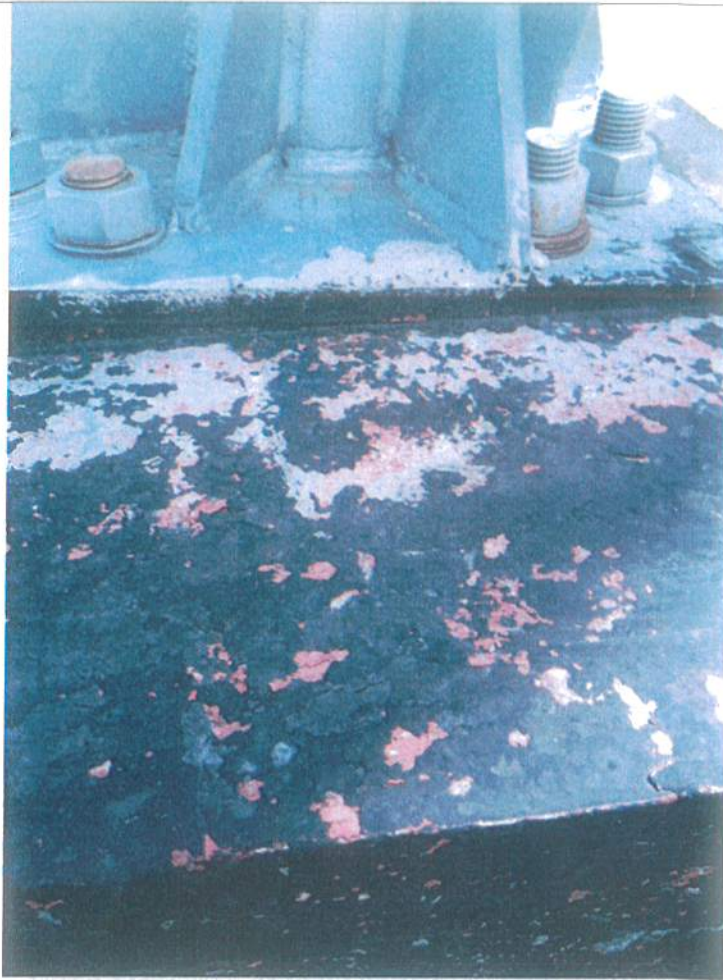
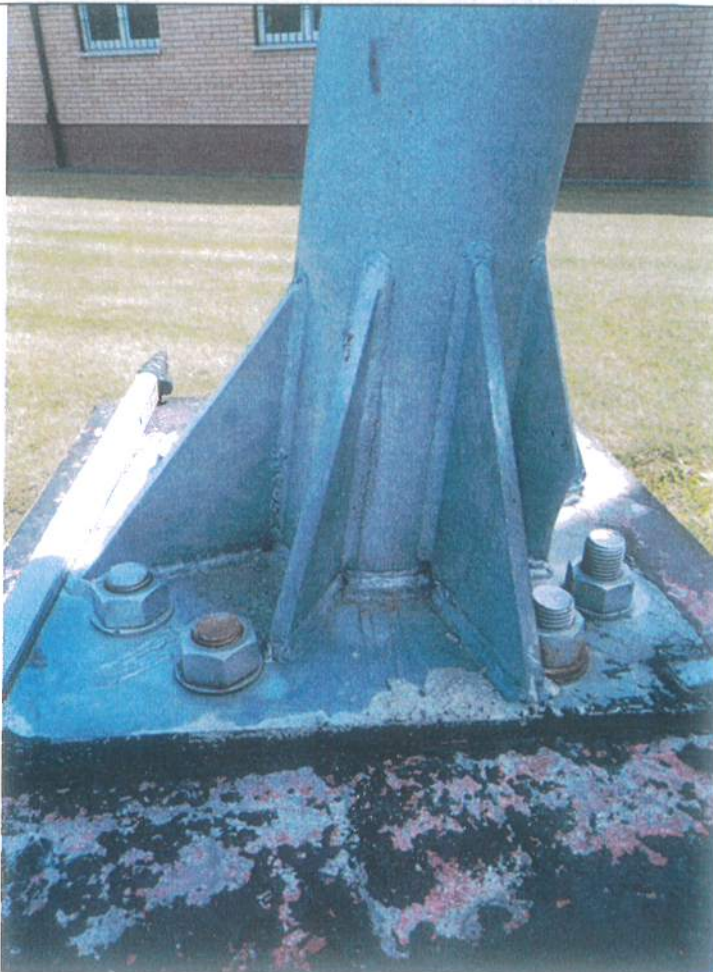
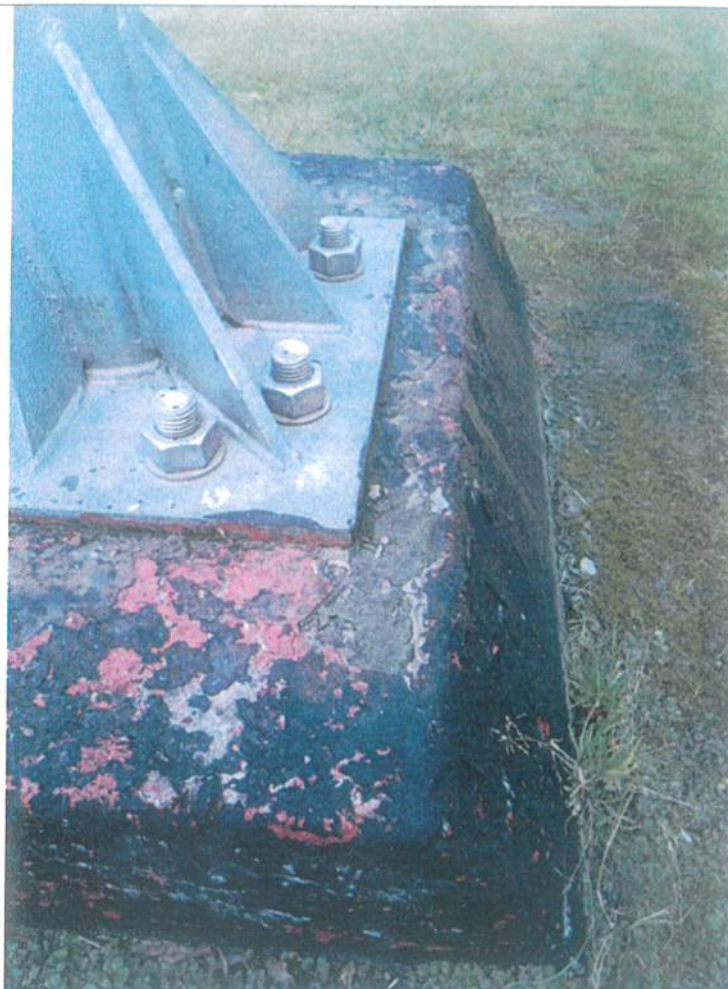
b) izolacja przeciwwilgociowa: stwierdzono zużycie izolacji przeciwwilgociowej na powierzchni fundamentów - zdj. 23-25.

- e) dokręcenie ew. innych połączeń śrubowych, jeśli takowe do czasu wykonania remontu się pojawią,
- f) wykonanie izolacji przeciwwodnej fundamentów masami rozpuszczalnikowymi,

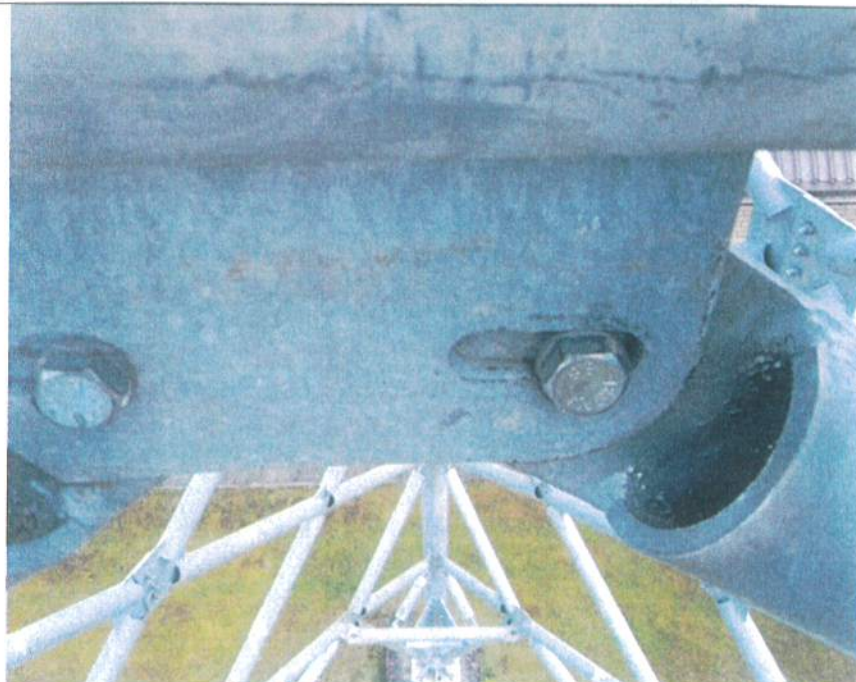
Zdj.26

- braki podkładek płaskich poszerzanych w otworach podłużnych w łączeniu elementów wykratowania do blach węzłowych - zdj.26,
- drastycznie rozkręcone niektóre (kilkanaście sztuk) połączeń śrubowych w konstrukcji wieży - zdj. 17, 18, 19, 21. W ramach przeglądu dokręcono najbardziej poluzowane złącza śrubowe. Podatność na rozkręcenia może być spowodowana wadami połączeń opisanymi powyżej i poniżej (niedopasowania elementów). Ponadto część niedokręconych śrub wynika z deformacji elementów które łączy śruba (zdeformowane blachy) - brak możliwości pełnego dokręcenia,

- c) uzupełnienie brakujących podkładek płaskich poszerzanych w złączach śrubowych,
- d) wymiana nieprawidłowo dobranych złączy śrubowych na nowe o średnicach zgodnych z dok. projektową lub średnicach, jakie wskaże ekspertyza wytrzymałościowa. Przewidzieć należy konieczność rozwiercania otworów z powodu niedopasowania otworowania obecnie w kołnierzach,

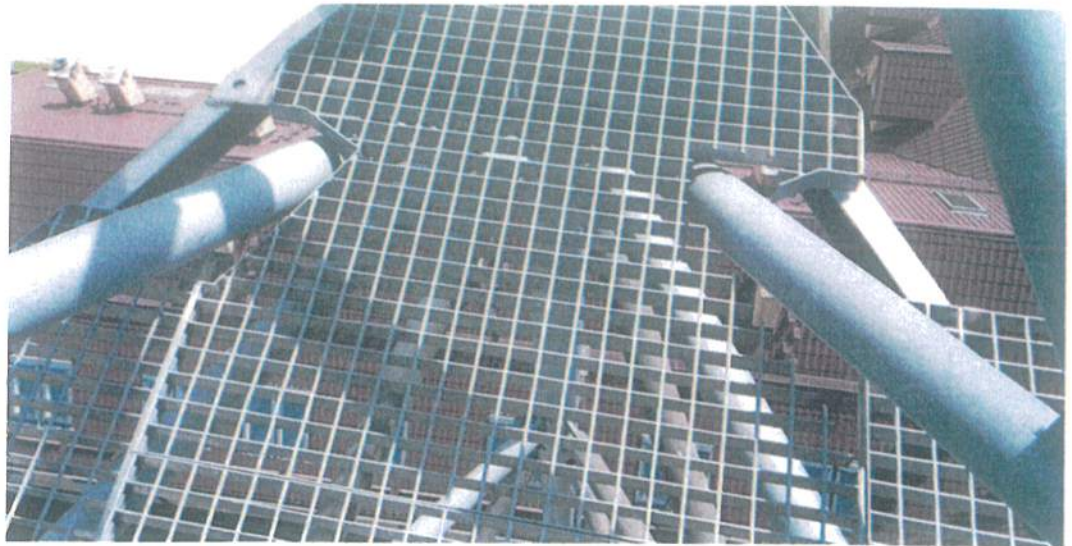
Zdj.27

- b) drabina kablowa: nie stwierdzono wad/uszkodzeń,
- c) pomosty/spoczniki: wycięcia w kratkach pomostowych dla dopasowania /minięcia kolizji z wykratowaniem- zdj. 27. Ponadto elementy krat pomostowych zostały punktowo pospawane, co budzi wątpliwości co do zdolności przenoszenia obciążeń – zdj. 28, 29,
- d) balustrady, bariery: nie stwierdzono wad/uszkodzeń,
- e) konstrukcje wsporcze: nie stwierdzono wad/uszkodzeń,
- f) mocowanie urządzeń / anten: nie stwierdzono wad/uszkodzeń,

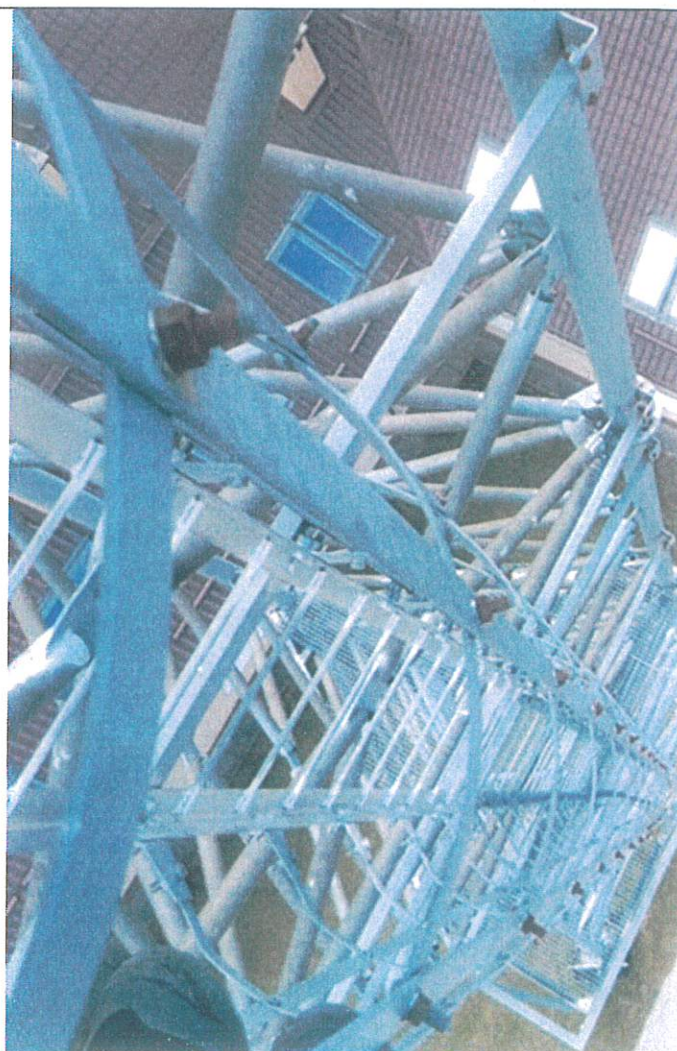
Zdj.30

a) drabina włazowa: korozja połączeń śrubowych w zapleczniku drabiny - zdj. 30,

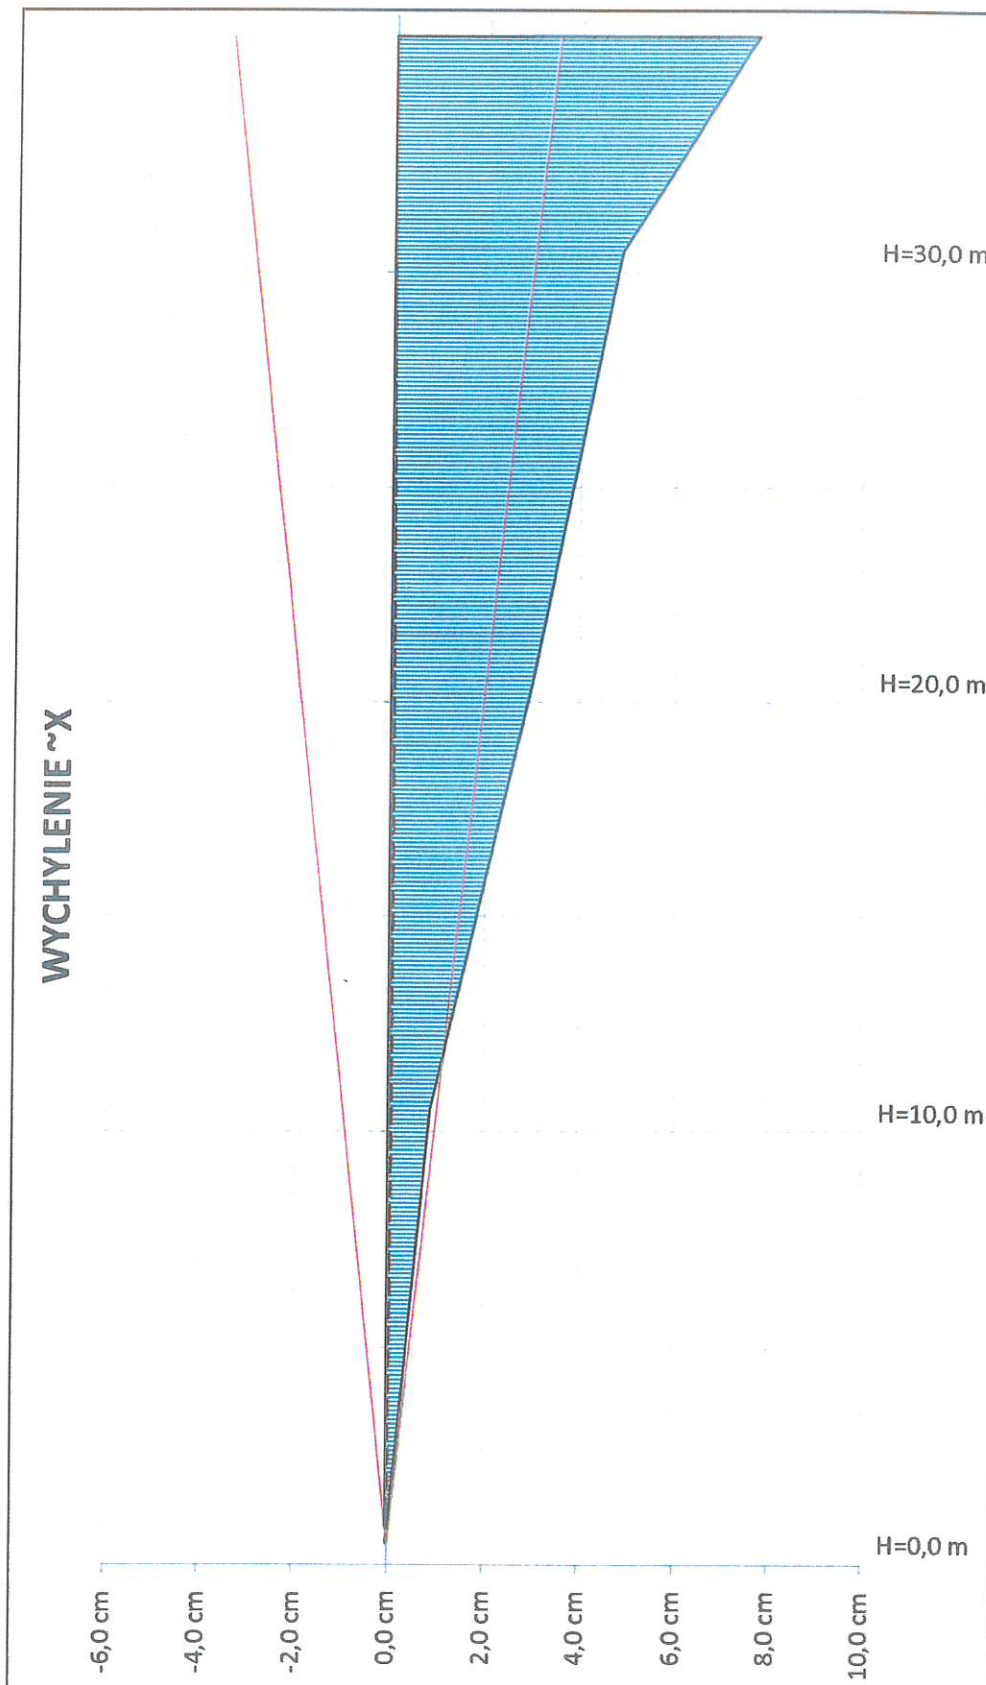
V. CZĘŚĆ RYSUNKOWA - WYCHYLENIE W OSI ~X

W ramach kontroli przeprowadzono pomiary pionowości konstrukcji. Stwierdzono, że wychylenie osi konstrukcji od pionu przekracza wartości dopuszczalne (H/1000).

Pomierzone wychylenia przekraczają ponad dwukrotnie dopuszczalne odchyłki normowe (H/1000), zatem obciążenia na wieży nie rozkładają się równomiernie.

- pionowanie konstrukcji wieży z założeniem, że maksymalne wypadkowe wychylenie osi konstrukcji od pionu nie powinno przekraczać  $H/1000$  na danym poziomie (np. 1cm na 10m.) – zgodnie z zaleceniami opracowanej ekspertyzy. Po zakończeniu pionowania należy sporządzić powykonawczy operat geodezyjny,
- dodatkowe kontrole pionowości (np. co 6 miesięcy) aby stwierdzić czy wychylenie ma charakter postępujący czy stały,
- ewentualnie wykonać inne prace jakie będą wynikały z opracowanej ekspertyzy.
