OPIS PRZEDMIOTU ZAMÓWIENIA

Przedmiotem zamówienia jest sporządzenie ekspertyzy technicznej dotyczącej wieży antenowej zlokalizowanej na terenie Placówki SG Górowo Iławeckie.

PROTOKÓŁ nr 2/2022

PROTOKÓŁ Z KONTROLI OKRESOWEJ PIĘCIOLETNIEJ (PRZEGLĄD PIĘCIOLETNI)

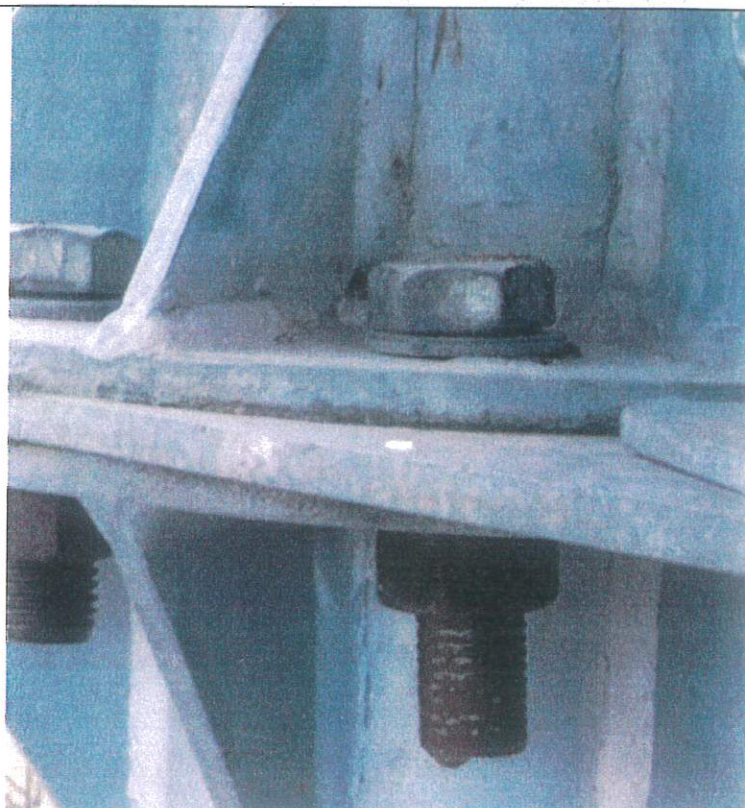
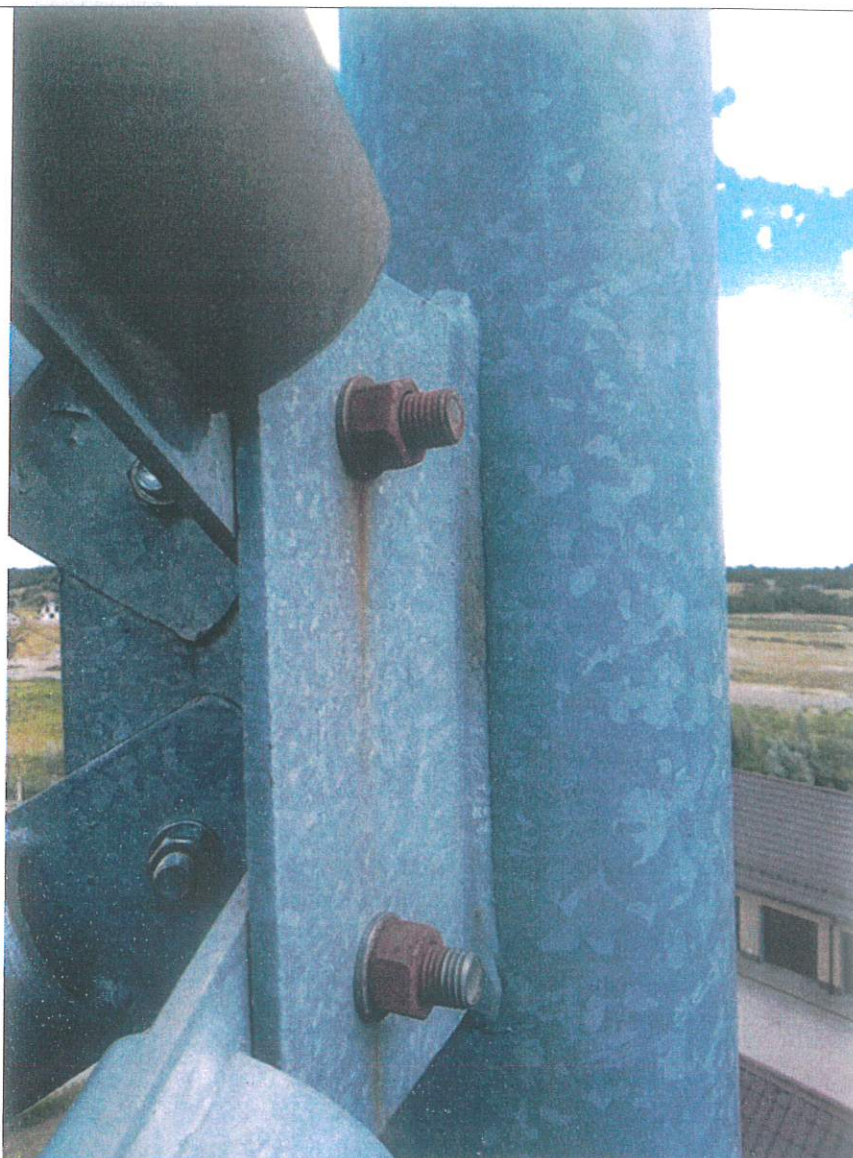
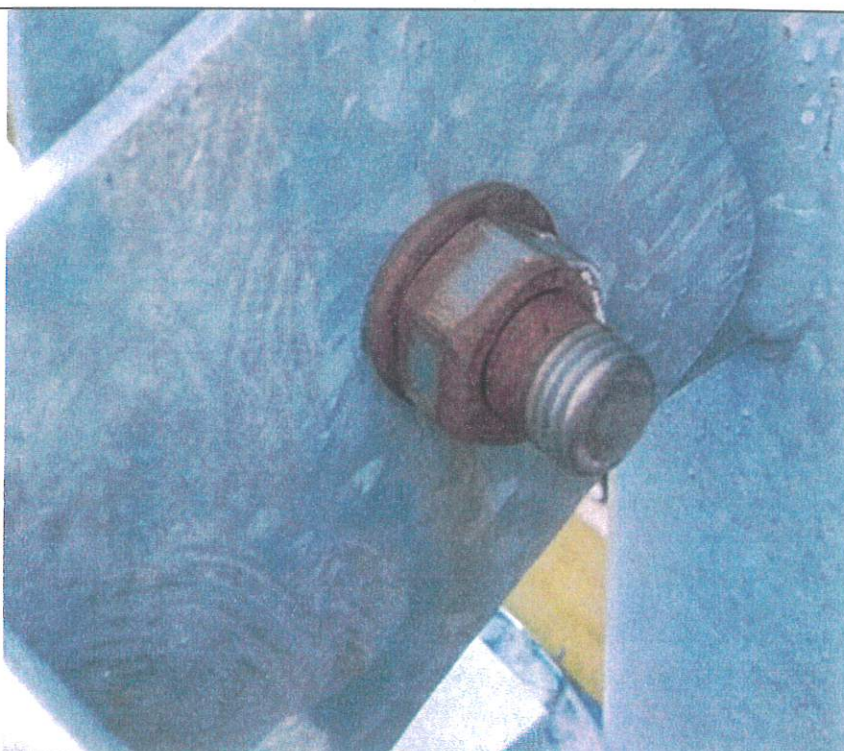
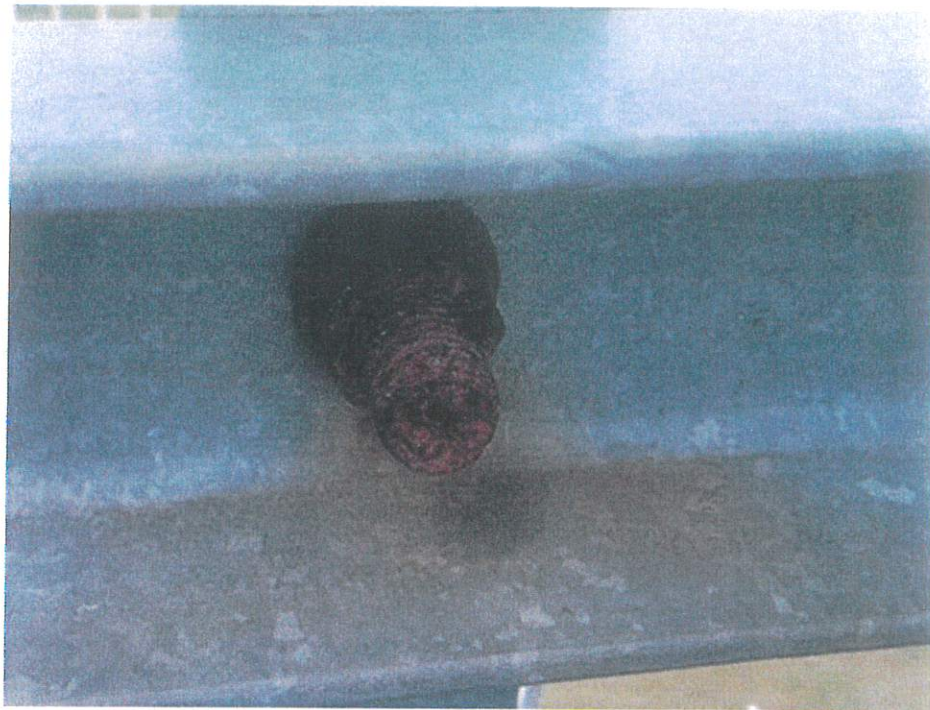
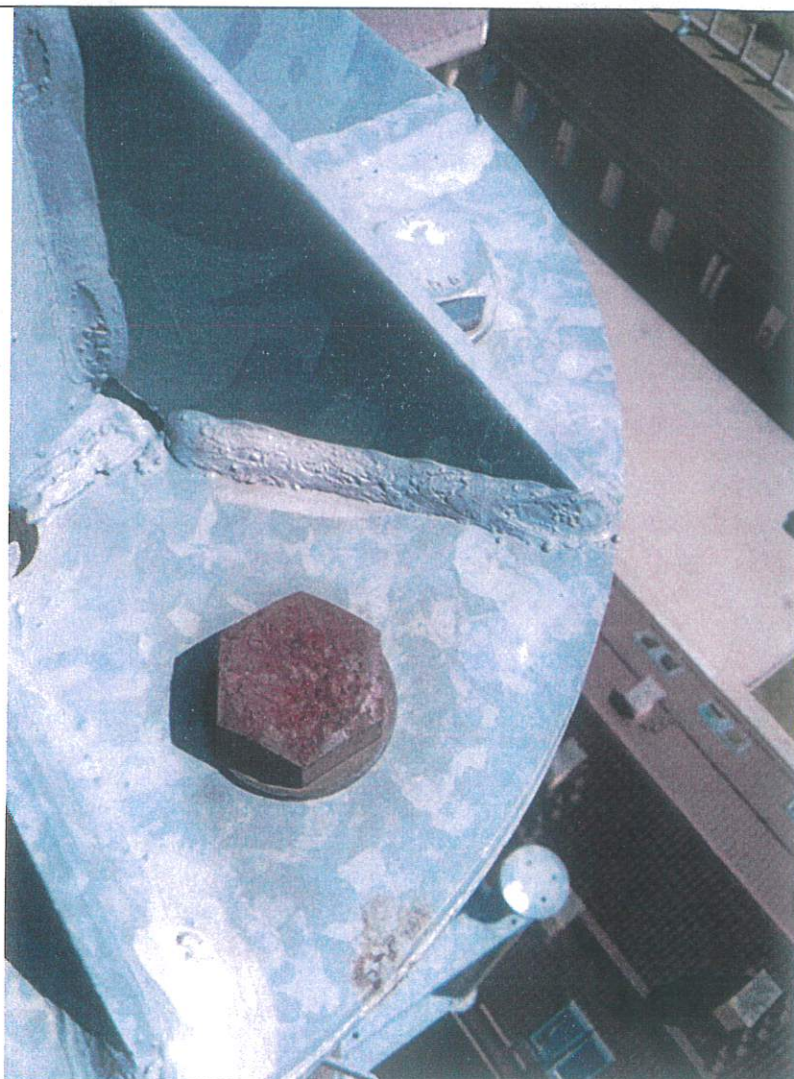
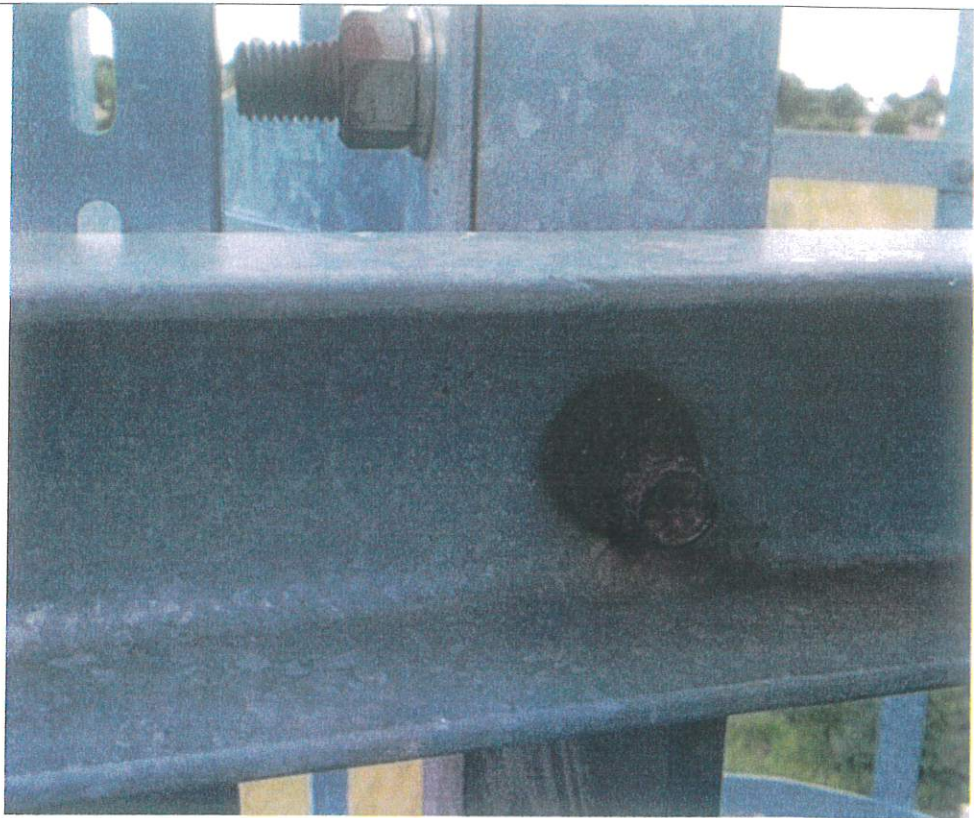
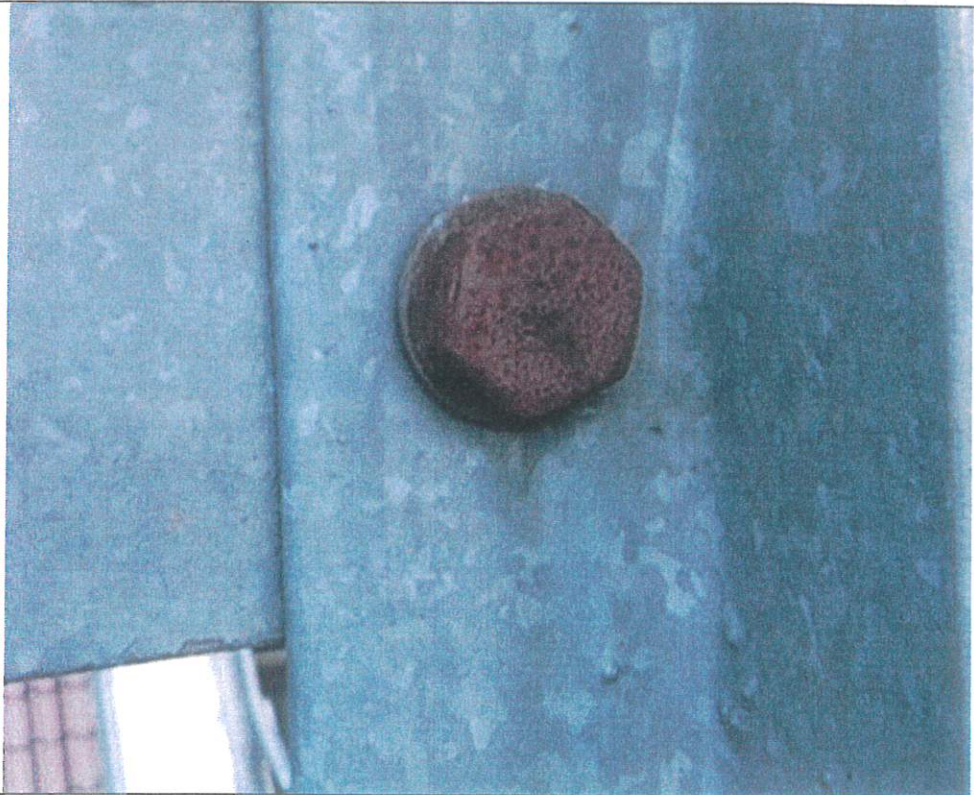
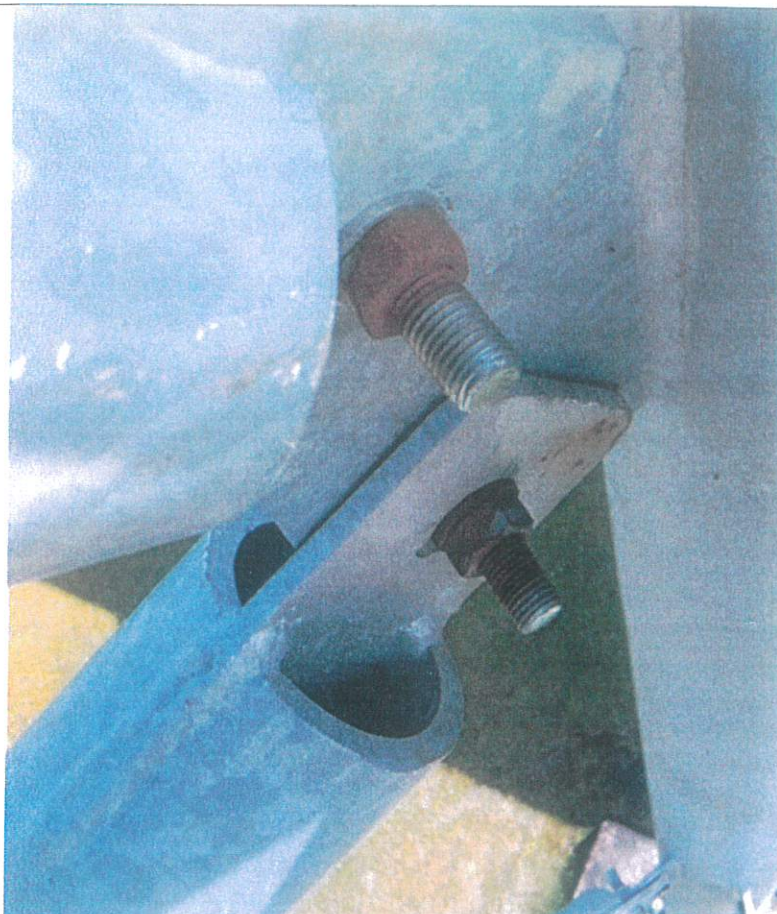
- korozję wżerową oraz powierzchniową około 280 szt. łączników śrubowych łączących elementy stalowe (zdj. 2-9), zastosowano prawdopodobnie złącza ocynkowane galwanicznie (a nie ocynkowane ogniwo),

- wskazanie – określenie zaleceń dla poprawy „punktowych” połączeń spawanych w kratkach pomostowych,
- b) wymiana korodujących łączników śrubowych (ok 280 szt.) na nowe – ocynkowane ogniowo z gwintem niepełnym (wg PN-EN 4014, klasa. min. 5.8).

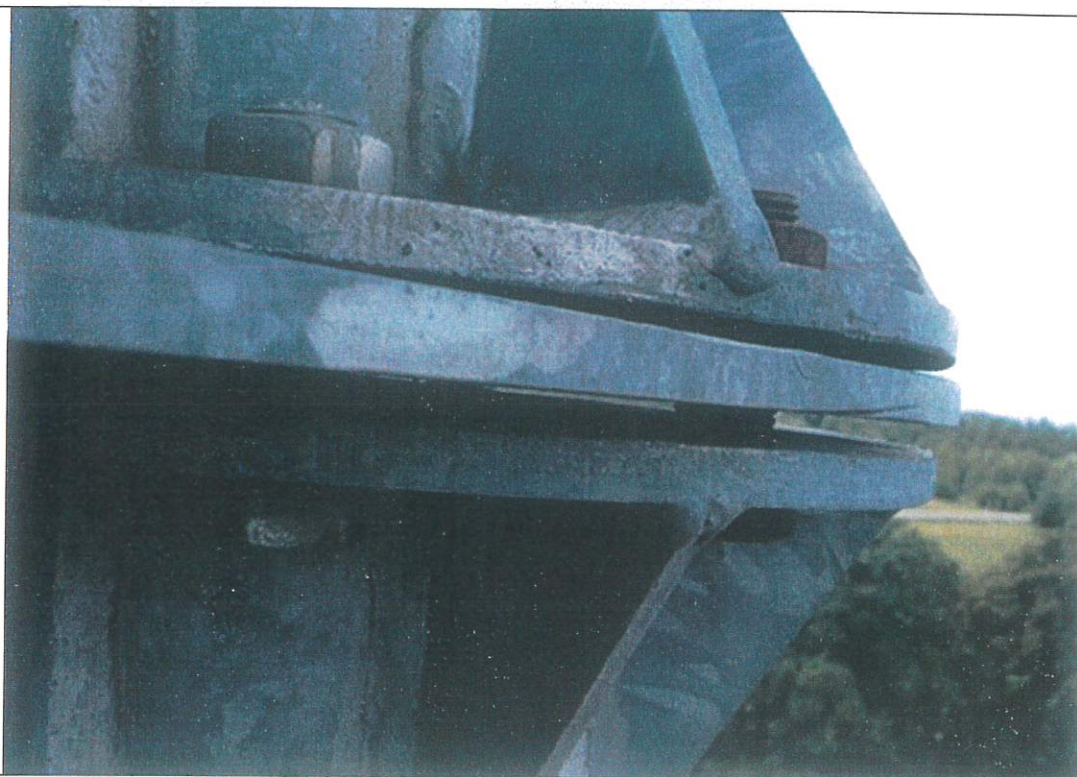
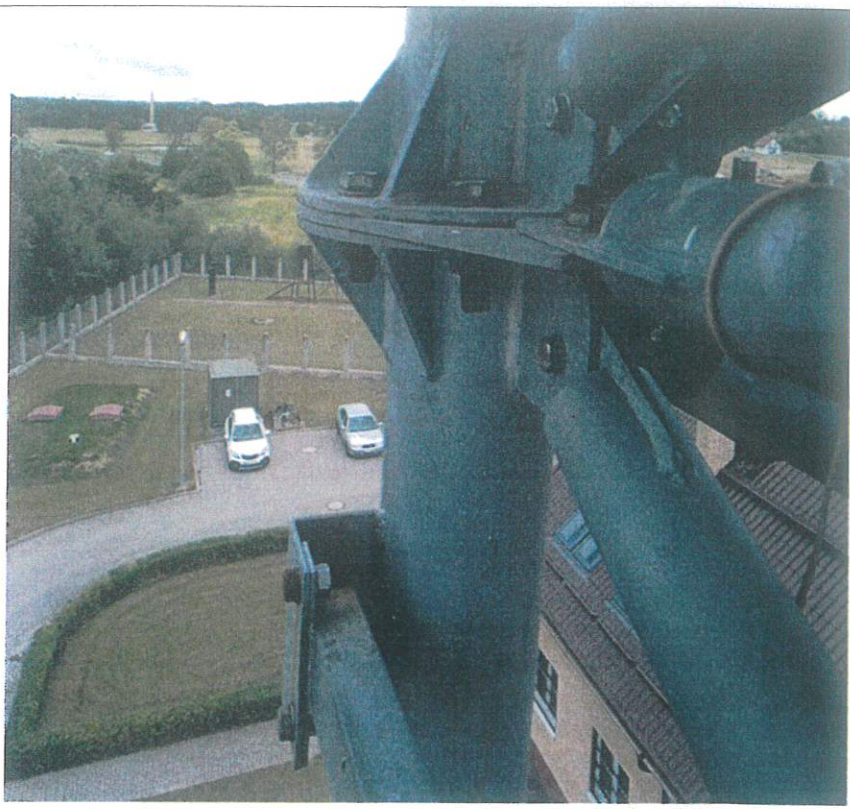
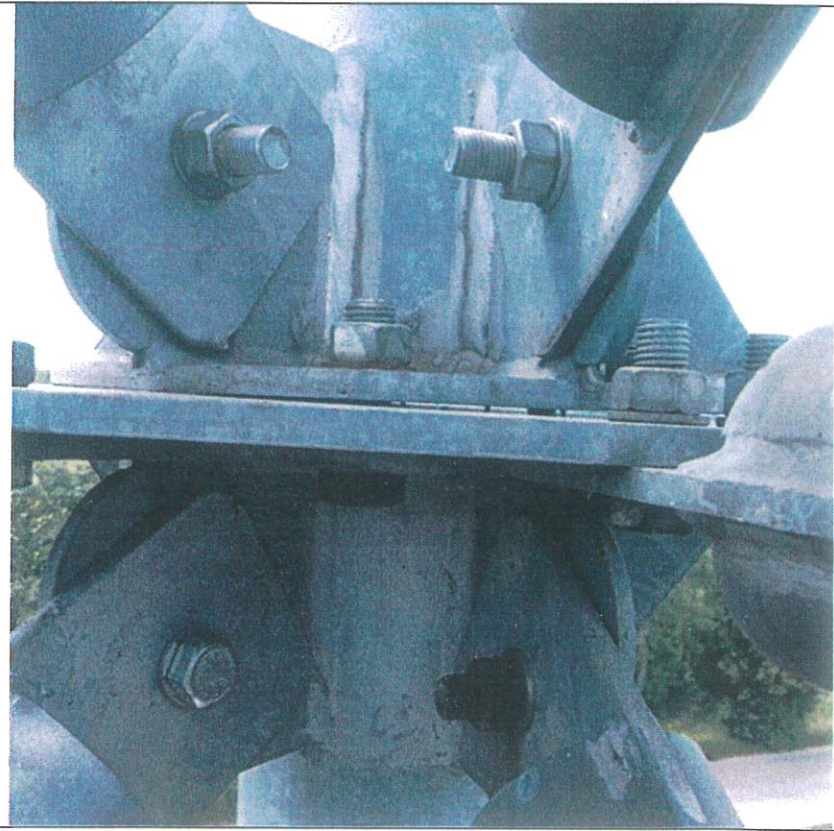
- a) konstrukcja stalowa: stwierdzono wady i uszkodzenia jak poniżej;
 - niedokładnie wykonane połączenia śrubowe oraz spawane elementów konstrukcji wieży (brak symetryczności w połączeniach spawanych elementów – zdj. 22. Skutkuje to niedopasowaniem elementów na połączeniach śrubowych i w konsekwencji rozwiercaniem blach dla umożliwienia włożenia śrub jak na zdjęciach 19 i 20,
 - rozwierczone otwory podłużne w łączeniu wykratowania do krawężników – zdj. 13,18,19,20,
 - niespasowanie na połączeniach kołnierzowych z widocznymi drastycznymi szczelinami na połączeniach kołnierzy – zdj.14, 15, 16,

- zalecenie co do poprawy stanu nieprawidłowych połączeń kołnierzowych w segmentach wieży,
 - analiza wychylenia wieży oraz podanie zaleceń dotyczących dalszego postępowania z przekraczającym ponad dwukrotnie wymogi normowe wychyleniem wieży,

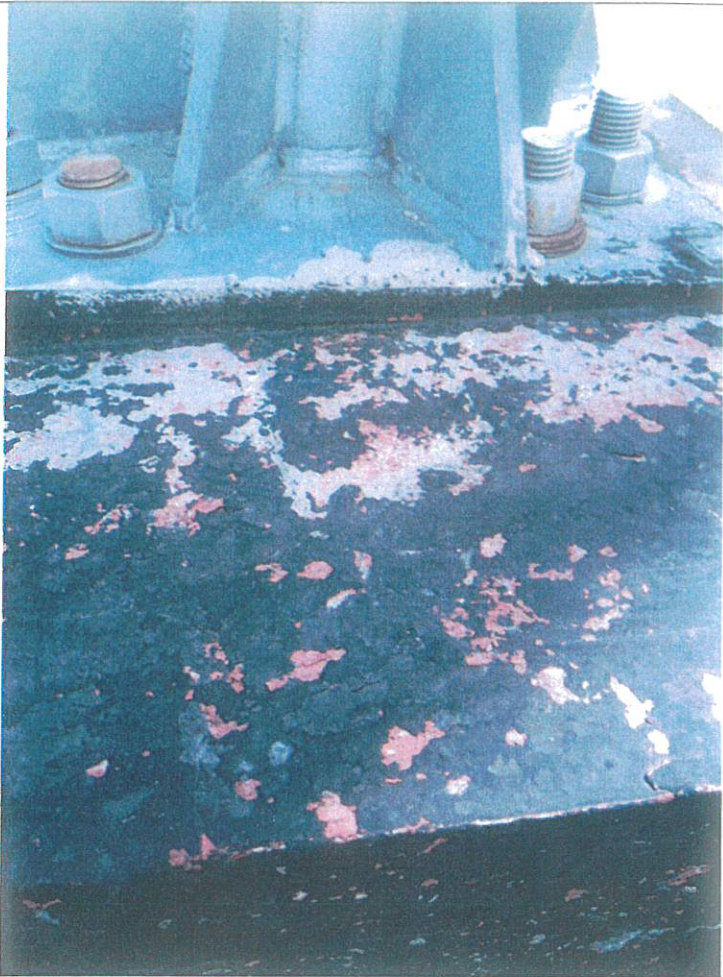
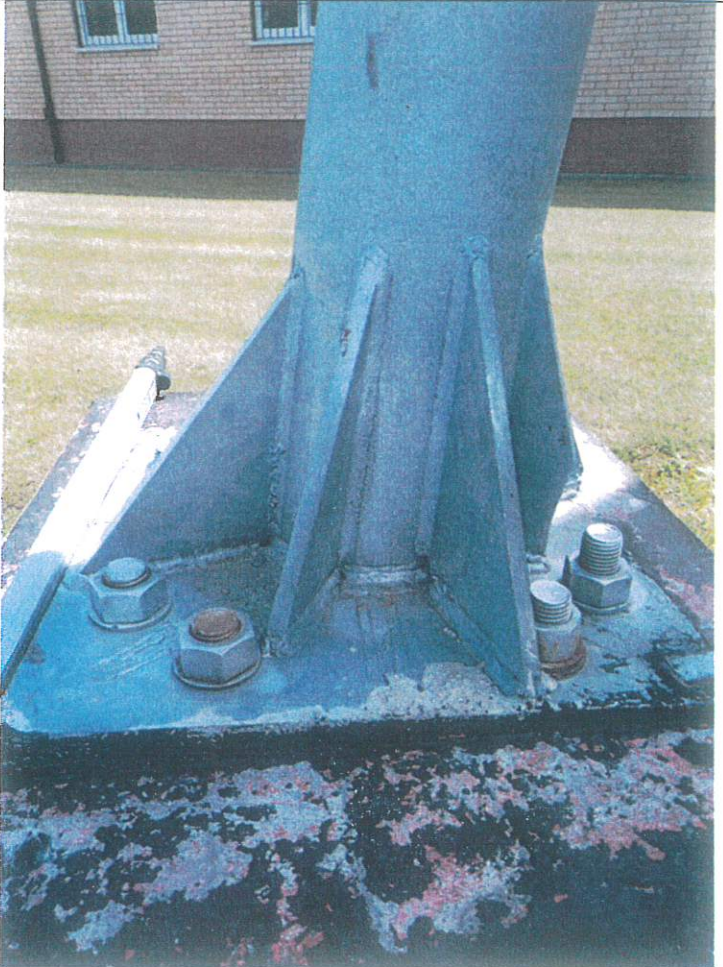
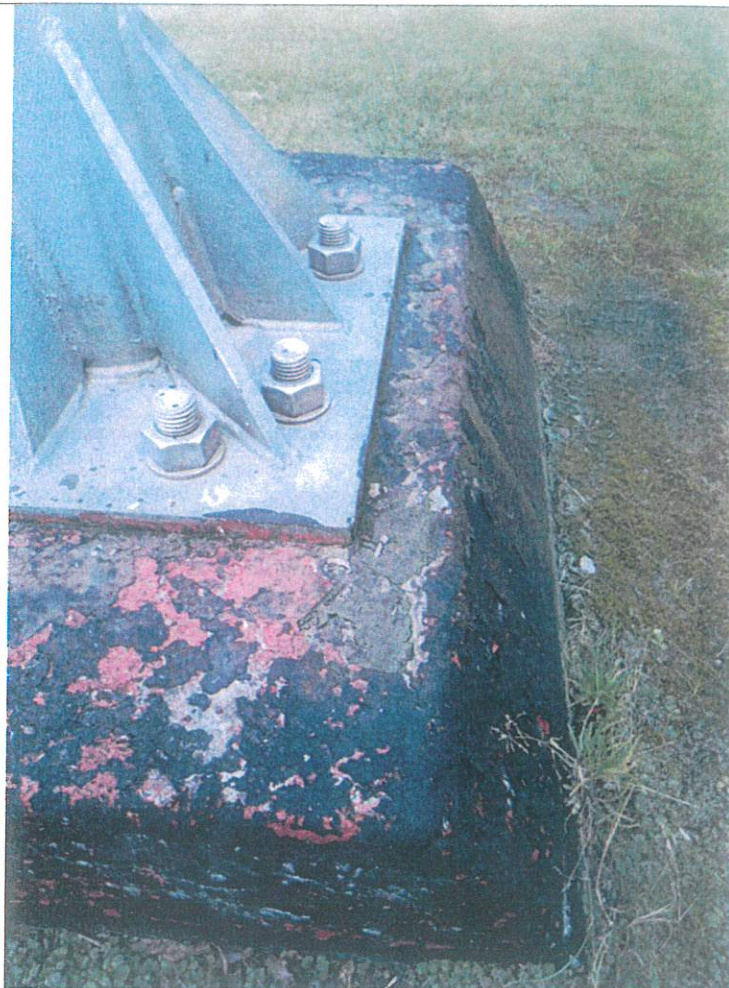
b) izolacja przeciwwilgociowa: stwierdzono zużycie izolacji przeciwwilgociowej na powierzchni fundamentów - zdj. 23-25.

- e) dokręcenie ew. innych połączeń śrubowych, jeśli takowe do czasu wykonania remontu się pojawiają,
- f) wykonanie izolacji przeciwwodnej fundamentów masami rozpuszczalnikowymi,

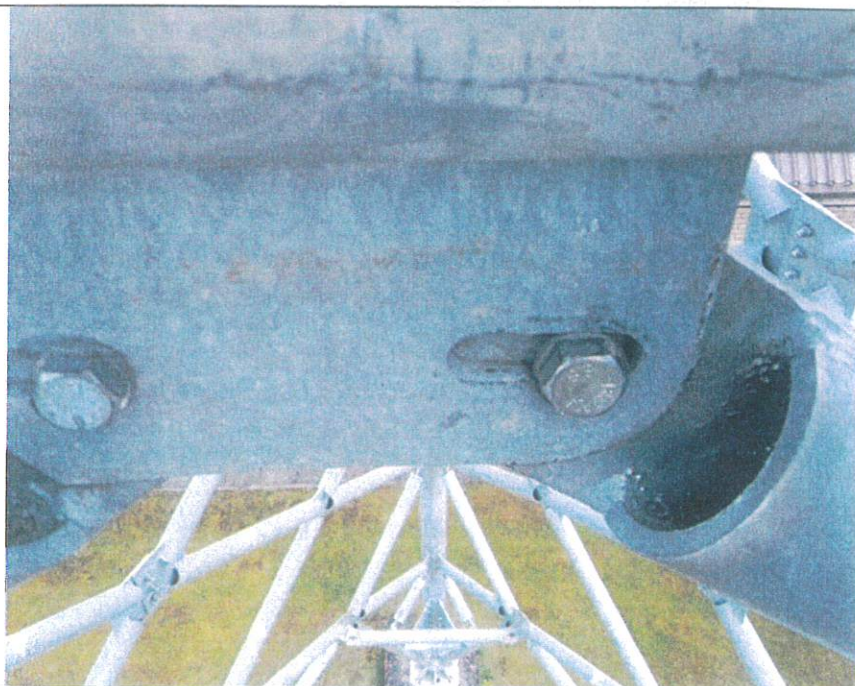
Zdj.26

- braki podkładek płaskich poszerzanych w otworach podłużnych w łączeniu elementów wykratowania do blach węzłowych - zdj.26,
- drastycznie rozkręcone niektóre (kilkanaście sztuk) połączeń śrubowych w konstrukcji wieży - zdj. 17, 18, 19, 21. W ramach przeglądu dokręcono najbardziej poluzowane złącza śrubowe. Podatność na rozkręcenia może być spowodowana wadami połączeń opisanymi powyżej i poniżej (niedopasowania elementów). Ponadto część niedokręconych śrub wynika z deformacji elementów które łączy śruba (zdeformowane blachy) - brak możliwości pełnego dokręcenia,

- c) uzupełnienie brakujących podkładek płaskich poszerzanych w złączach śrubowych,
- d) wymiana nieprawidłowo dobranych złączy śrubowych na nowe o średnicach zgodnych z dok. projektową lub średnicach, jakie wskaże ekspertyza wytrzymałościowa. Przewidzieć należy konieczność rozwiercania otworów z powodu niedopasowania otworowania obecnie w kołnierzach,

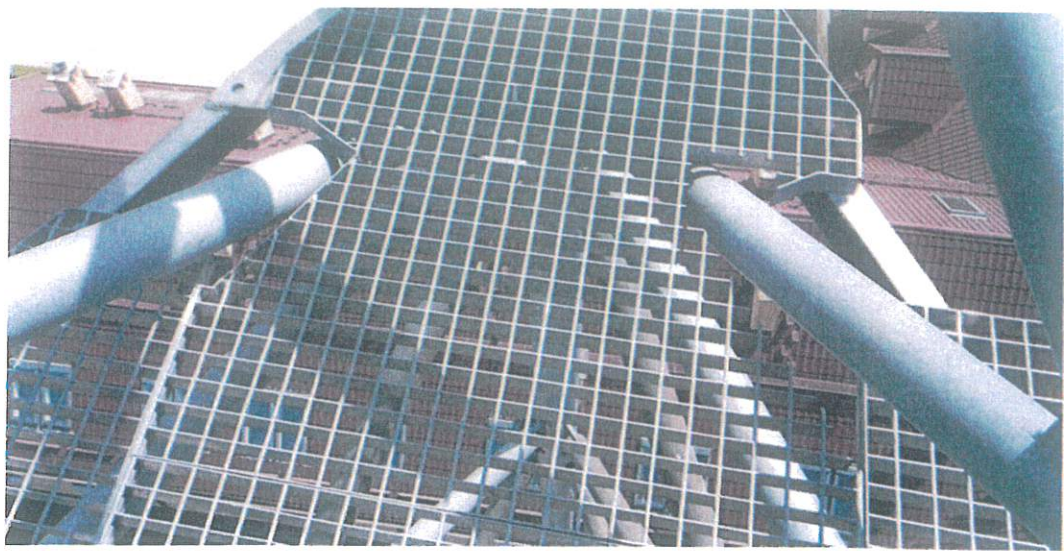
Zdj.27

- b) drabina kablowa: nie stwierdzono wad/uszkodzeń,
- c) pomosty/spoczniki: wycięcia w kratkach pomostowych dla dopasowania /minięcia kolizji z wykratowaniem- zdj. 27. Ponadto elementy krat pomostowych zostały punktowo pospawane, co budzi wątpliwości co do zdolności przenoszenia obciążeń – zdj. 28, 29,
- d) balustrady, bariery: nie stwierdzono wad/uszkodzeń,
- e) konstrukcje wsporcze: nie stwierdzono wad/uszkodzeń,
- f) mocowanie urządzeń / anten: nie stwierdzono wad/uszkodzeń,

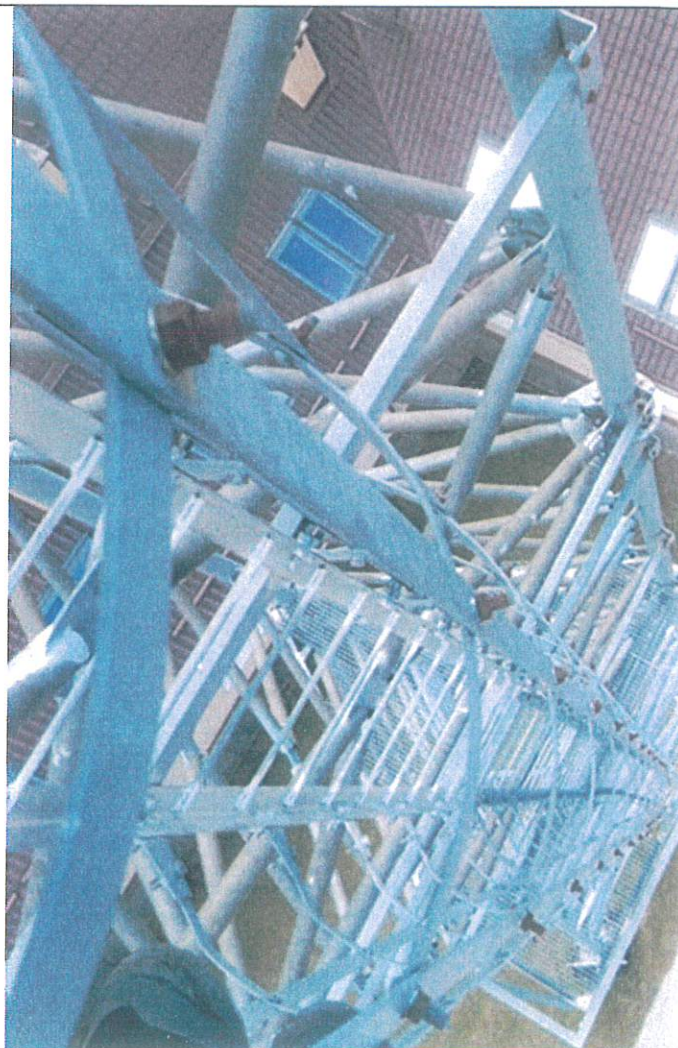
Zdj.30

a) drabina wjazdowa: korozja połączeń śrubowych w zapleczniku drabiny - zdj. 30,

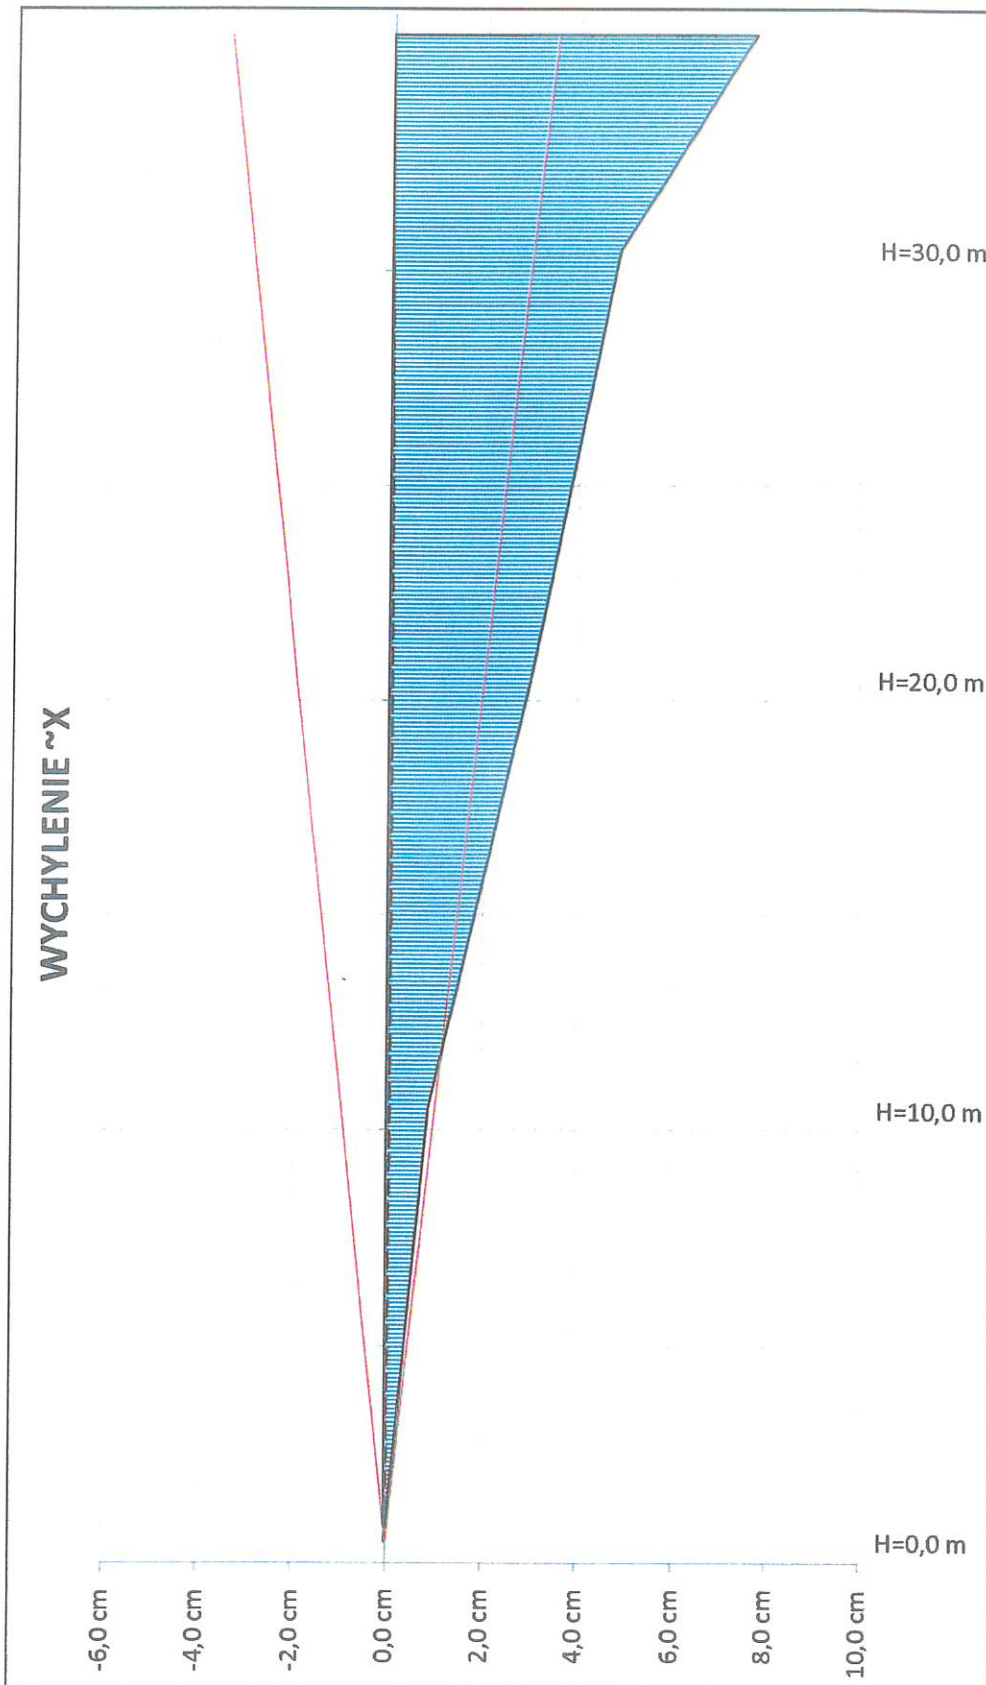
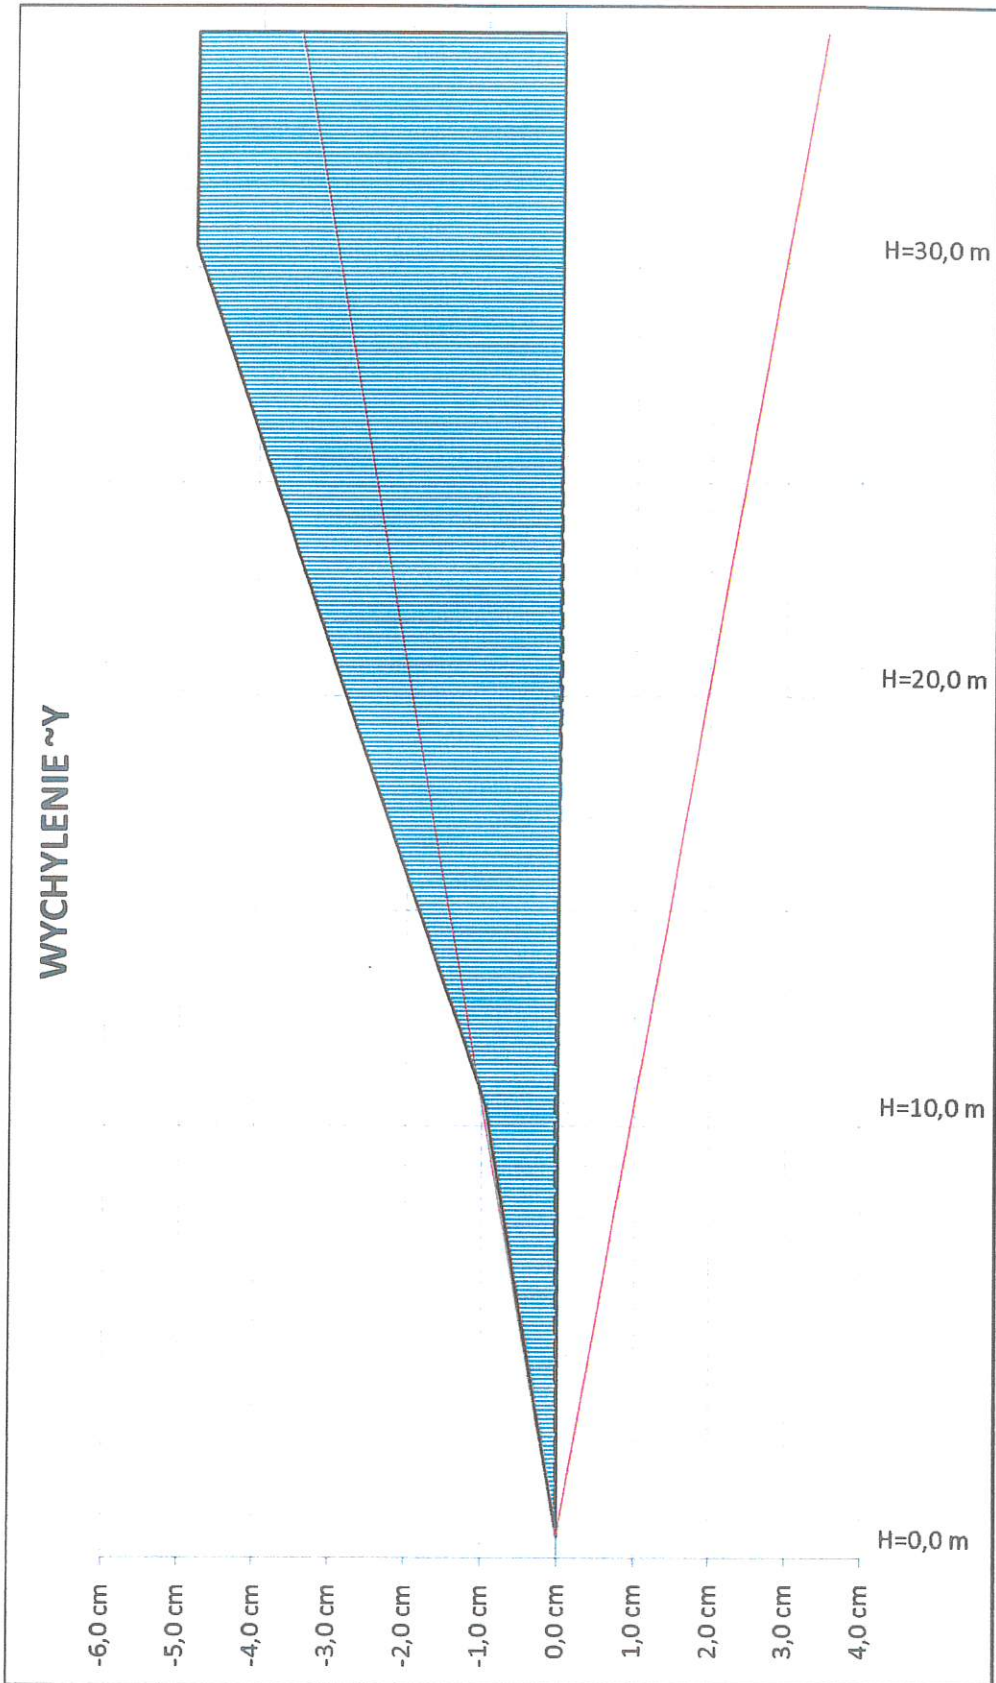
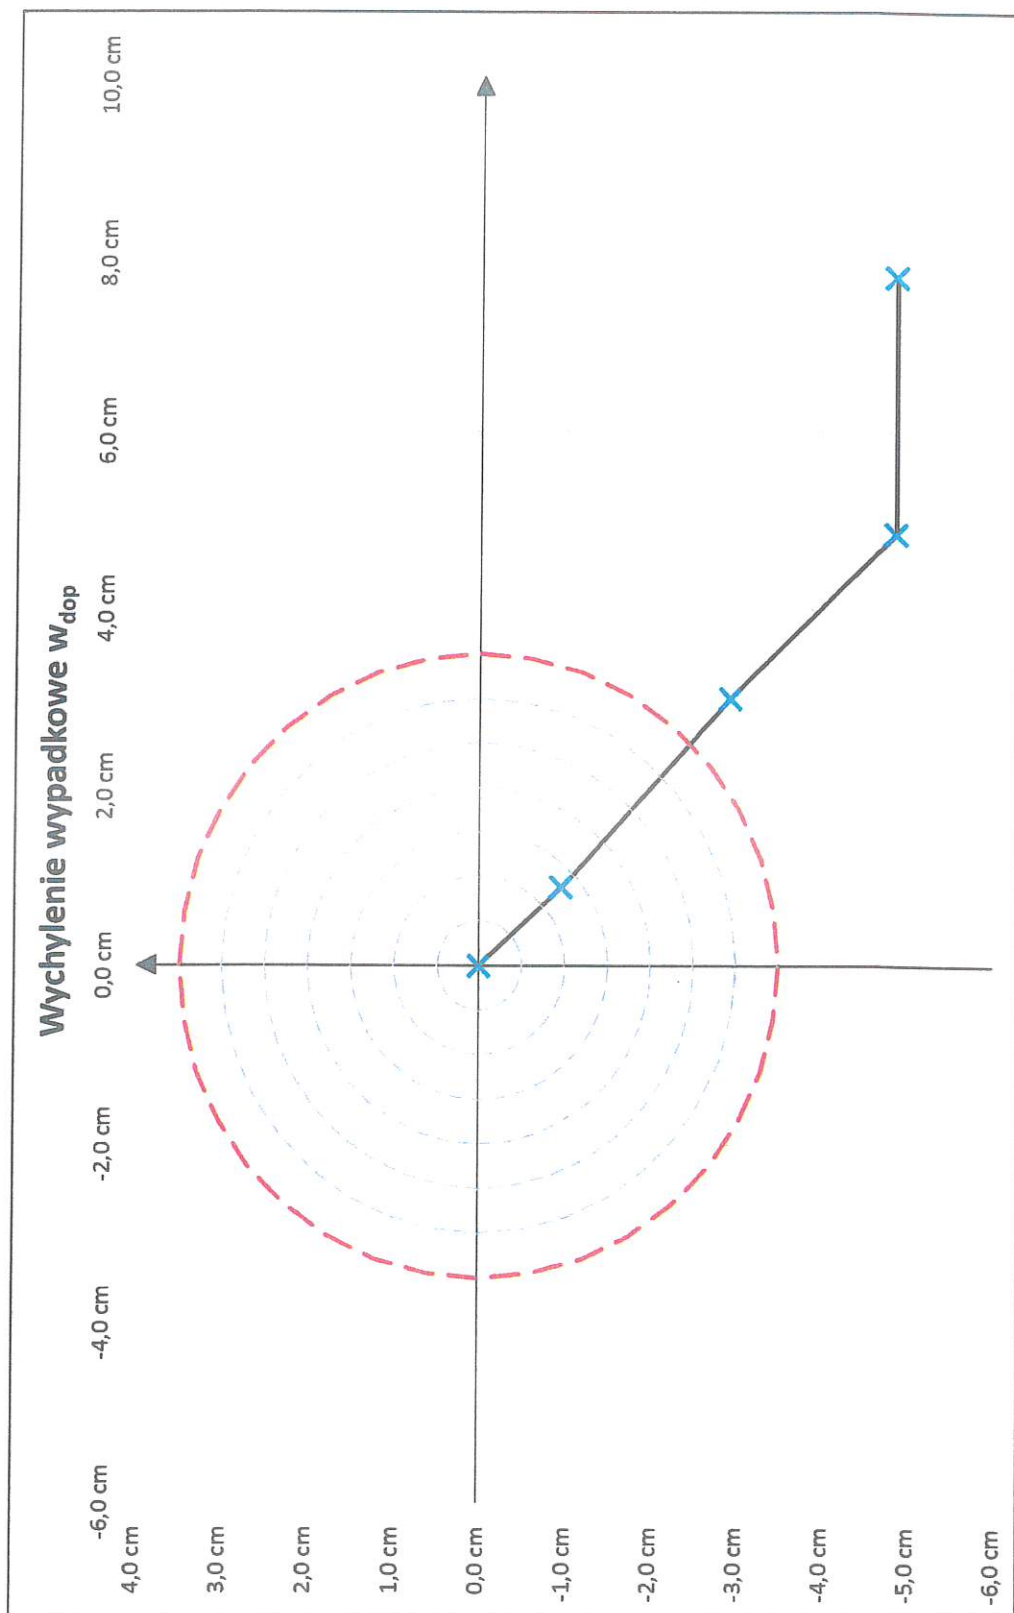
W ramach kontroli przeprowadzono pomiary pionowości konstrukcji. Stwierdzono, że wychylenie osi konstrukcji od pionu przekracza wartości dopuszczalne ($H/1000$).

Pomierzone wychylenia przekraczają ponad dwukrotnie dopuszczalne odchyłki normowe ($H/1000$), zatem obciążenia na wieży nie rozkładają się równomiernie.

- pionowanie konstrukcji wieży z założeniem, że maksymalne wypadkowe wychylenie osi konstrukcji od pionu nie powinno przekraczać $H/1000$ na danym poziomie (np. 1cm na 10m.) – zgodnie z zaleceniami opracowanej ekspertyzy. Po zakończeniu pionowania należy sporządzić powykonawczy operat geodezyjny,
- dodatkowe kontrole pionowości (np. co 6 miesięcy) aby stwierdzić czy wychylenie ma charakter postępujący czy stały,
- ewentualnie wykonać inne prace jakie będą wynikały z opracowanej ekspertyzy.
