## EKSPERTYZA TECHNICZNA

**Inwestycja:** Ekspertyza techniczna dotycząca wieży antenowej zlokalizowanej na terenie Placówki Straży Granicznej Górowo Iławeckie.

**Temat:** Ekspertyza techniczna konstrukcji stalowej wieży antenowej H=35,00m

**Nazwa obiektu:** Wieża antenowa H=35,0m PSG Górowo Iławeckie

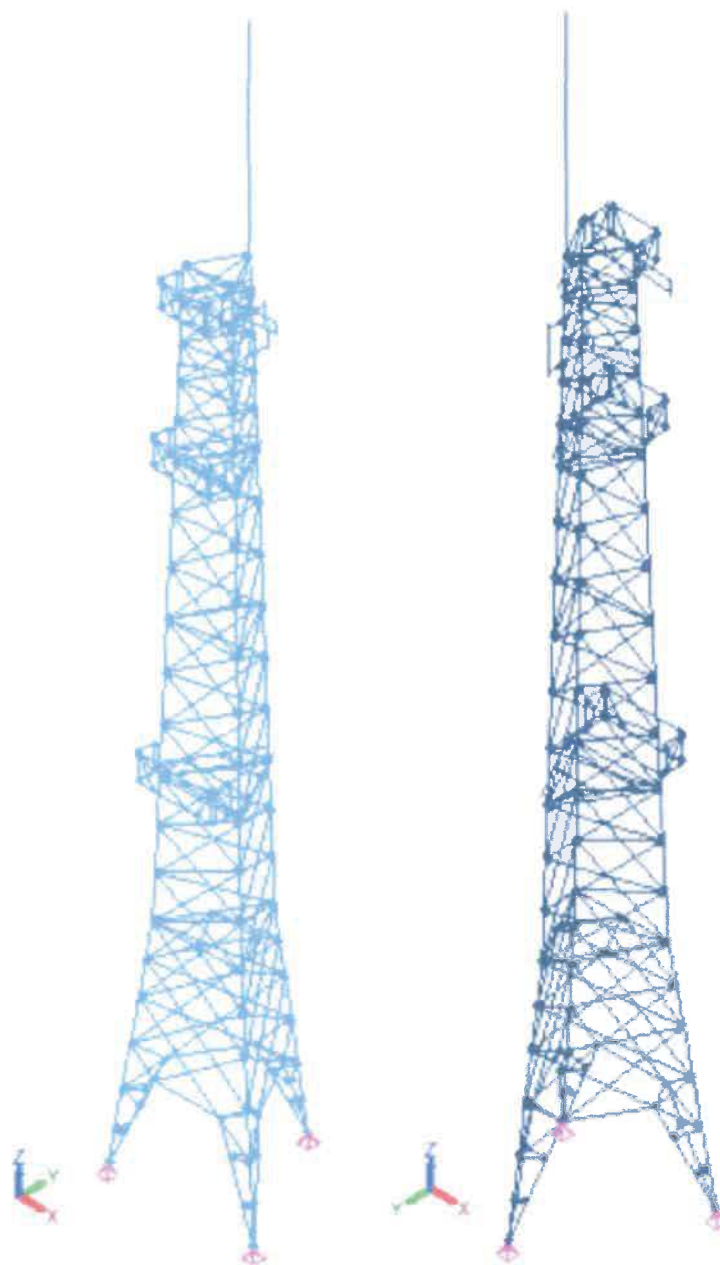
Rys.1 Model obliczeniowy

Przeprowadzono obliczenia sprawdzające, mające na celu określenie wyężenia głównych elementów wieży dla istniejącej konfiguracji sprzętowej. Obliczenia statyczno – wytrzymałościowe przeprowadzono programem obliczeniowym ADVANCE DESIGN 2021.1 za pomocą, którego zbudowano przestrzenny, prętowy model obliczeniowy. Zadano odpowiednie obciążenia (w celu odzwierciedlenia projektowanych obciążeń), a następnie zsumowano je w odpowiednich kombinacjach charakterystycznych (SGU) i obliczeniowych (SGN).

Celem sprawdzenia wpływu nieprawidłowości w konstrukcji wieży, które powodują zmianę jej schematu statycznego (np. rozwierzone otwory w blachach węzłowych) stworzono model uwzględniający te nieprawidłowości – model A oraz dla porównania model zakładający prawidłowe wykonanie wszystkich elementów – model B. W dalszym kroku porównano wyniki uzyskane z tych modeli i w ten sposób określono przybliżony wpływ tych nieprawidłowości na nośność wieży.

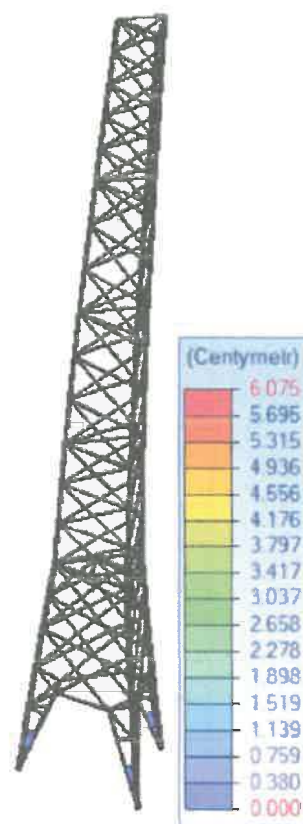
Rys.2

Maksymalne przemieszczenie wierzchołka wieży wynosi 6,08cm, co przy wysokości wieży L=34,51m pozwala na zachowanie warunku:  $f_{cal} \leq f_{dop}$

Maksymalny kąt obrotu wierzchołka wieży wynosi: **0,21°**.

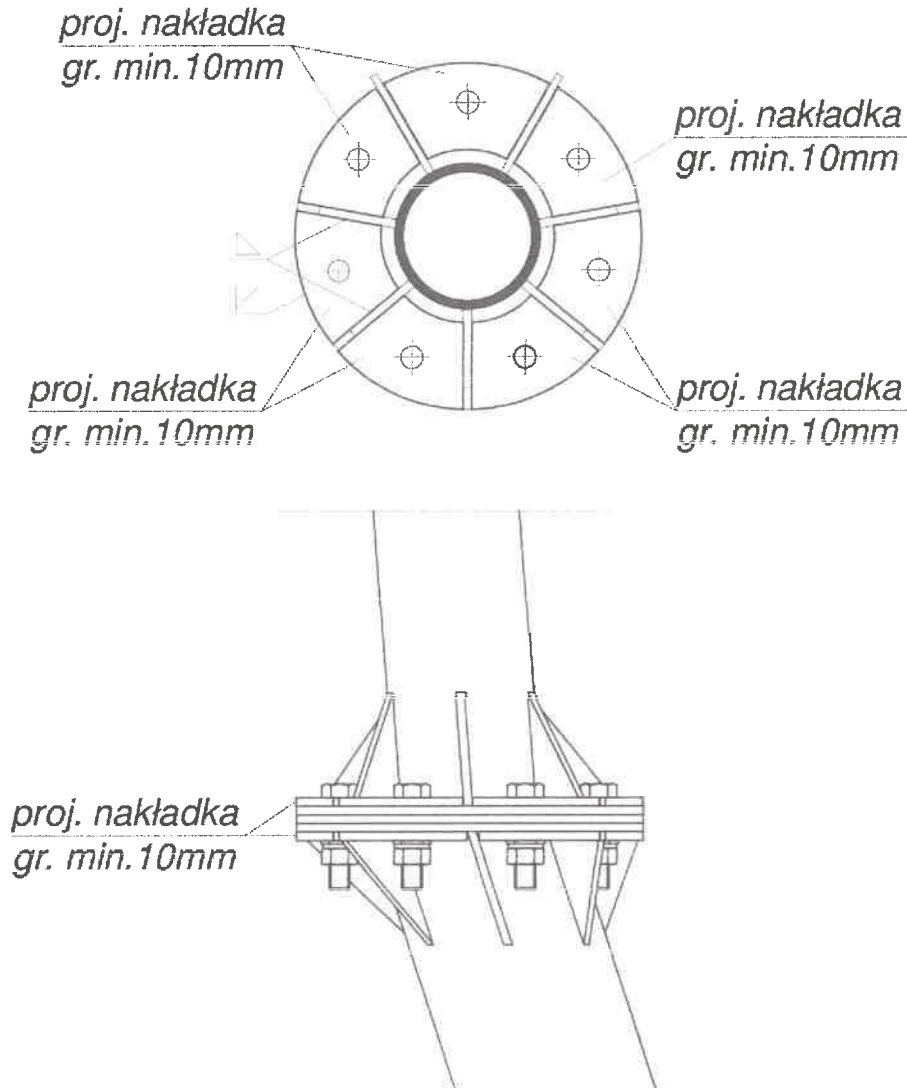
Rys.3

Nośność blach czołowych w połączeniach kołnierzowych segmentów III i IV oraz IV i V **jest przekroczone**, a maksymalne wyężenie wynosi **204%**. Nośność blach w pozostałych połączeniach jest zapewniona.

- Jak wykazały przeprowadzone obliczenia największy problem stanowią obecnie blachy czołowe w połączeniach kołnierzowych segmentów III i IV oraz IV i V, które wykonano mało precyzyjnie i dodatkowo zastosowano niewystarczającą grubość blachy przez co stanowią one największe zagrożenie dla nośności całej konstrukcji. W Zaleceniach końcowych (pkt. G) podano sugerowany sposób naprawy tej nieprawidłowości.

Przeprowadzona analiza wykazała przekroczenie nośności blach czołowych w połączeniach kołnierzowych segmentów III i IV oraz IV i V. Dopuszcza się do dalszego użytkowania wieży pod warunkiem wykonania wzmocnienia tych elementów np. poprzez dospawanie dodatkowych nakładek na istn. blachy celem zwiększenia ich przekroju. Schematyczny sposób proponowanego wzmocnienia przedstawiono na poniższych rysunkach:

Wzmocnienie wieży podlega legalizacji i należy je zaprojektować w ramach odrębnego Projektu Budowlanego.

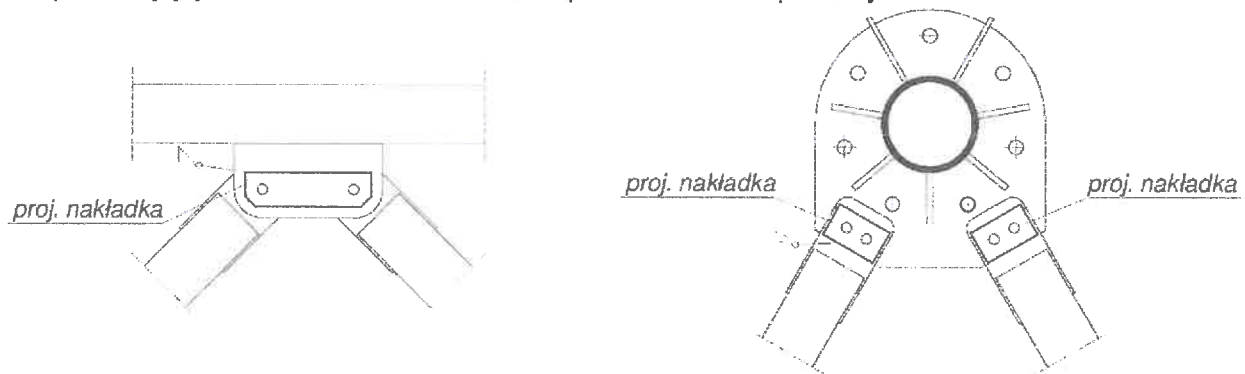
Rys.4

- Rozwiercone otwory w blachach węzłowych powodują, że współpraca łączonych za ich pomocą elementów jest nieprawidłowa. Brak tej współpracy uwzględniono w modelu A, a porównując otrzymane wyniki wyężeń poszczególnych elementów wieży z tymi, które uzyskano dla modelu B można stwierdzić, iż wpływ tych nieprawidłowości na nośność obiektu jest niewielki (około 1%). Mają one jednak znaczenie w przypadku analizy sztywności konstrukcji i jej podatności na przemieszczenia, zatem sugeruję się naprawę tej wady np. w sposób opisany w Zaleceniach końcowych (pkt. G).

- W zakresie rozwierconych otworów w blachach węzłowych: przyspawać nakładki o grubości równej grubości blach węzłowych, które należy nawiercić na montażu otworami o średnicy o 1mm większej od średnicy zastosowanych w danym połączeniu śrub. W razie konieczności wymienić śruby na dłuższe – dotyczy 8 blach węzłowych. Rysunek pokazujący schemat takich nakładek przedstawiono poniżej:

Remont wieży podlega legalizacji i należy go zaprojektować w ramach odrębnego Projektu Budowlanego.

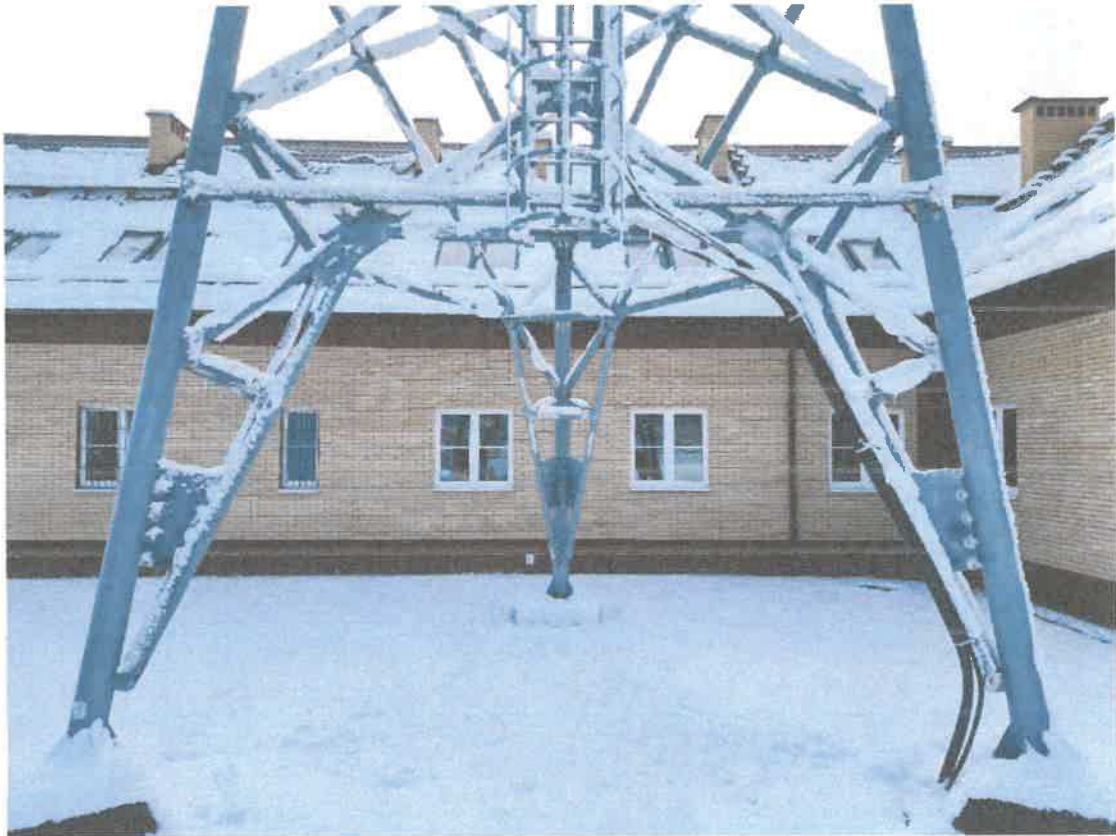
Fot. 2 Przyziemie wieży

Wieża jest posadowiona na trzech stopach fundamentowych zlokalizowanych pod każdym z krawężników. Stopy fundamentowe mają podstawę w kształcie prostokąta o bokach 2,50x1,80m i wysokość 0,8m. Na stopach usytuowane są trzony fundamentowe o przekroju prostokąta o bokach 1,5x1,0m. Poziom posadowienia stóp sięga 3,00 m poniżej poziomu terenu.

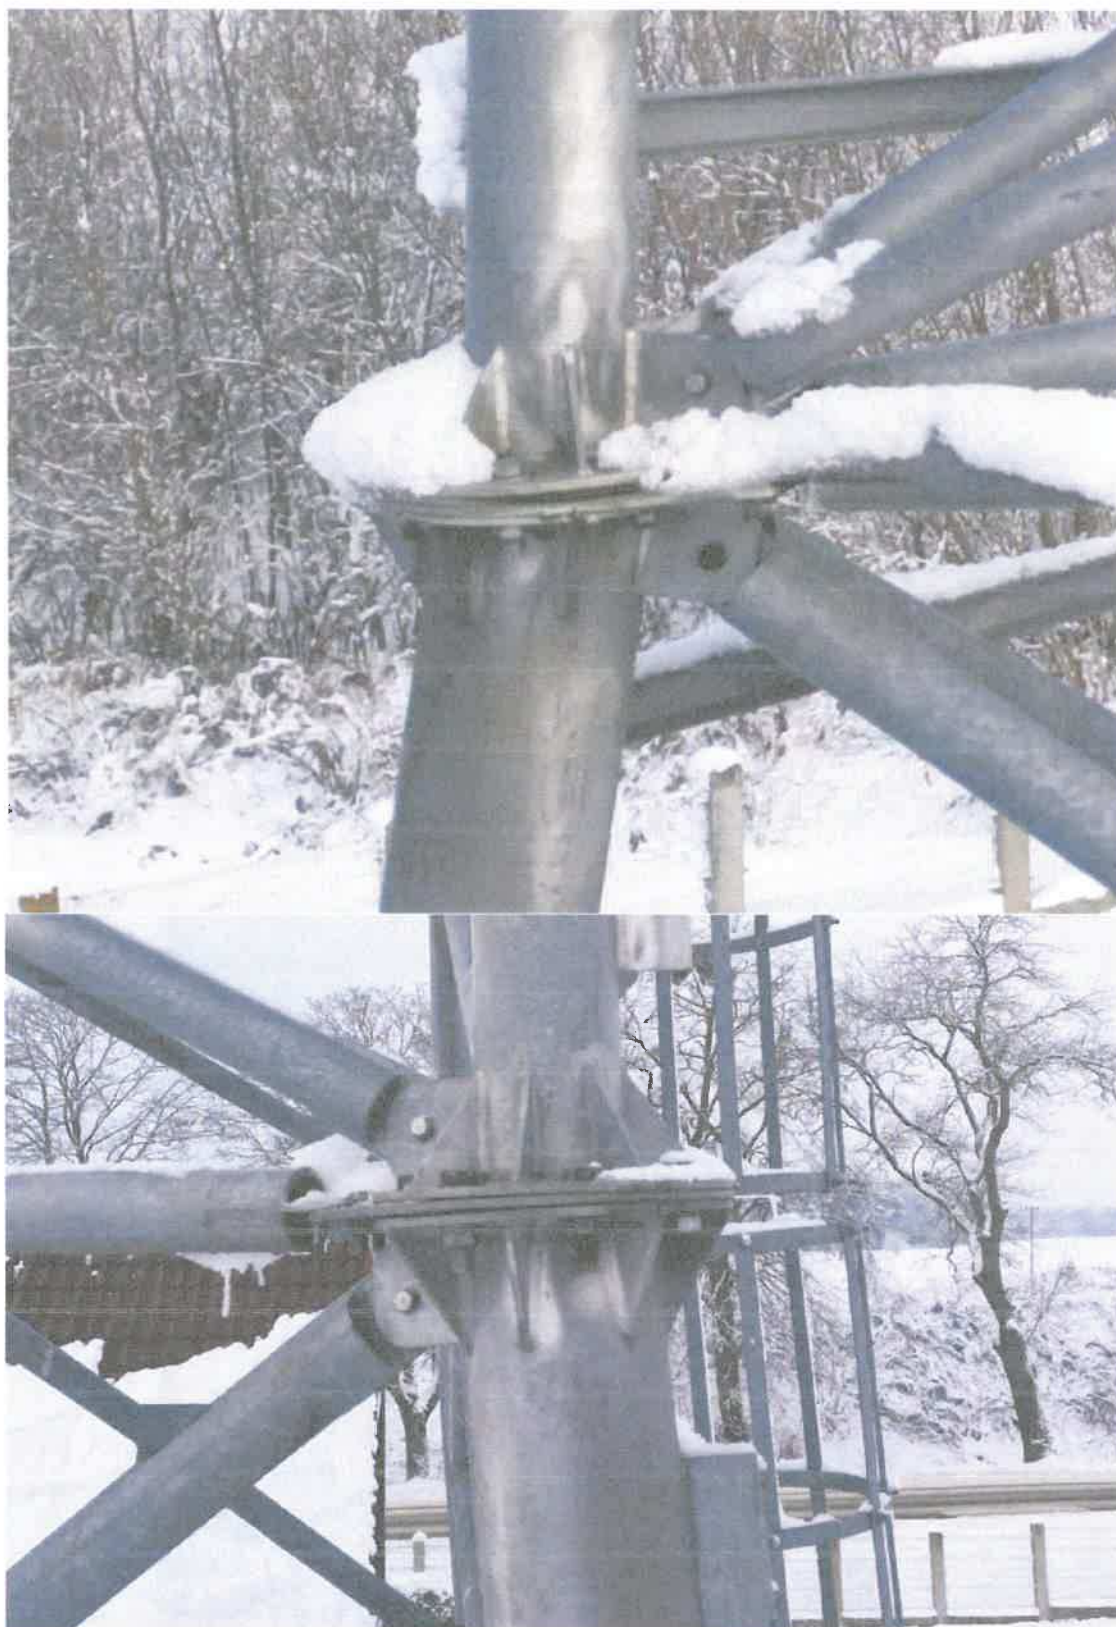
W trakcie przeglądu stwierdzono nieprawidłowe ułożenie flansz w stosunku do profilu krawężników w połączeniach kołnierzowych segmentów I i II oraz IV i V, co skutkuje powstaniem szczelin i nierównomiernym rozkładem naprężeń w tych połączeniach. Na jednym połączeniu częściowo wykonane są spoiny.

Fot. 4 i 5 Nieprawidłowe ułożenie flansz w stosunku do profilu krawężników w połączeniach kołnierzowych segmentów

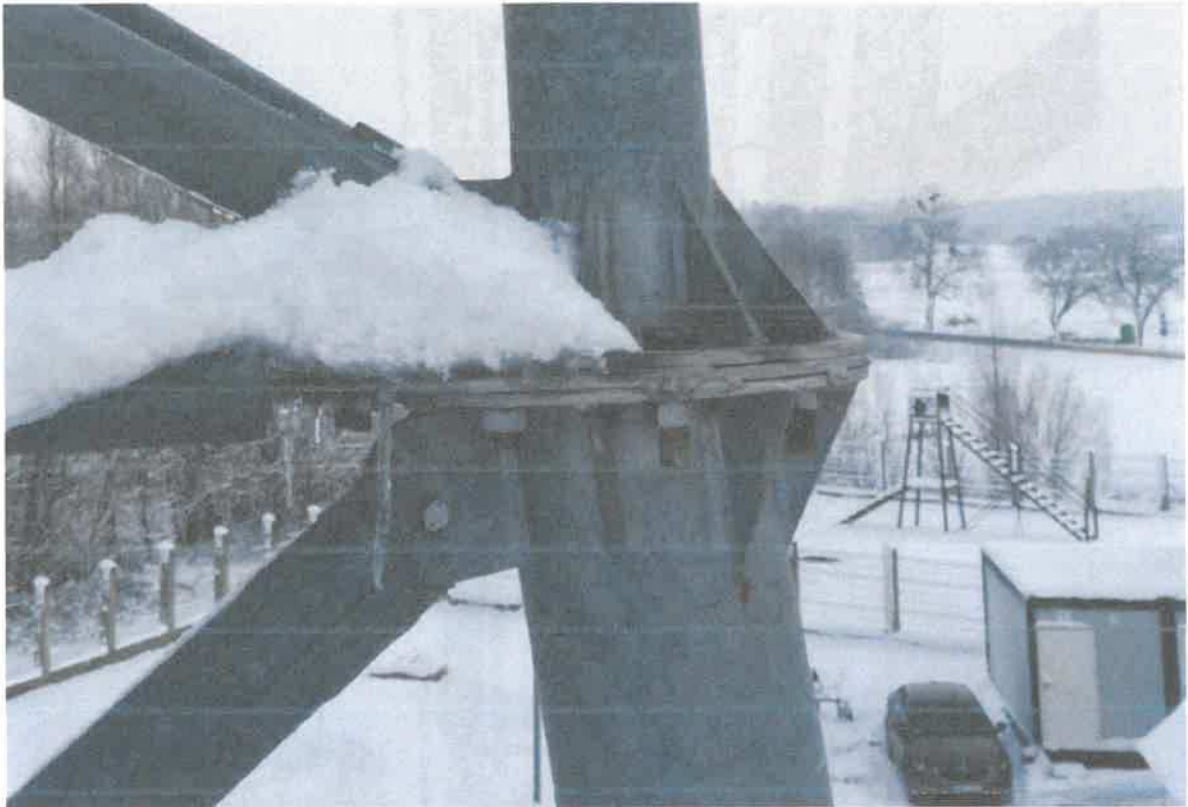
Fot. 6 Częściowo wykonane spoiny w połączeniu kołnierzym segmentów IV i V

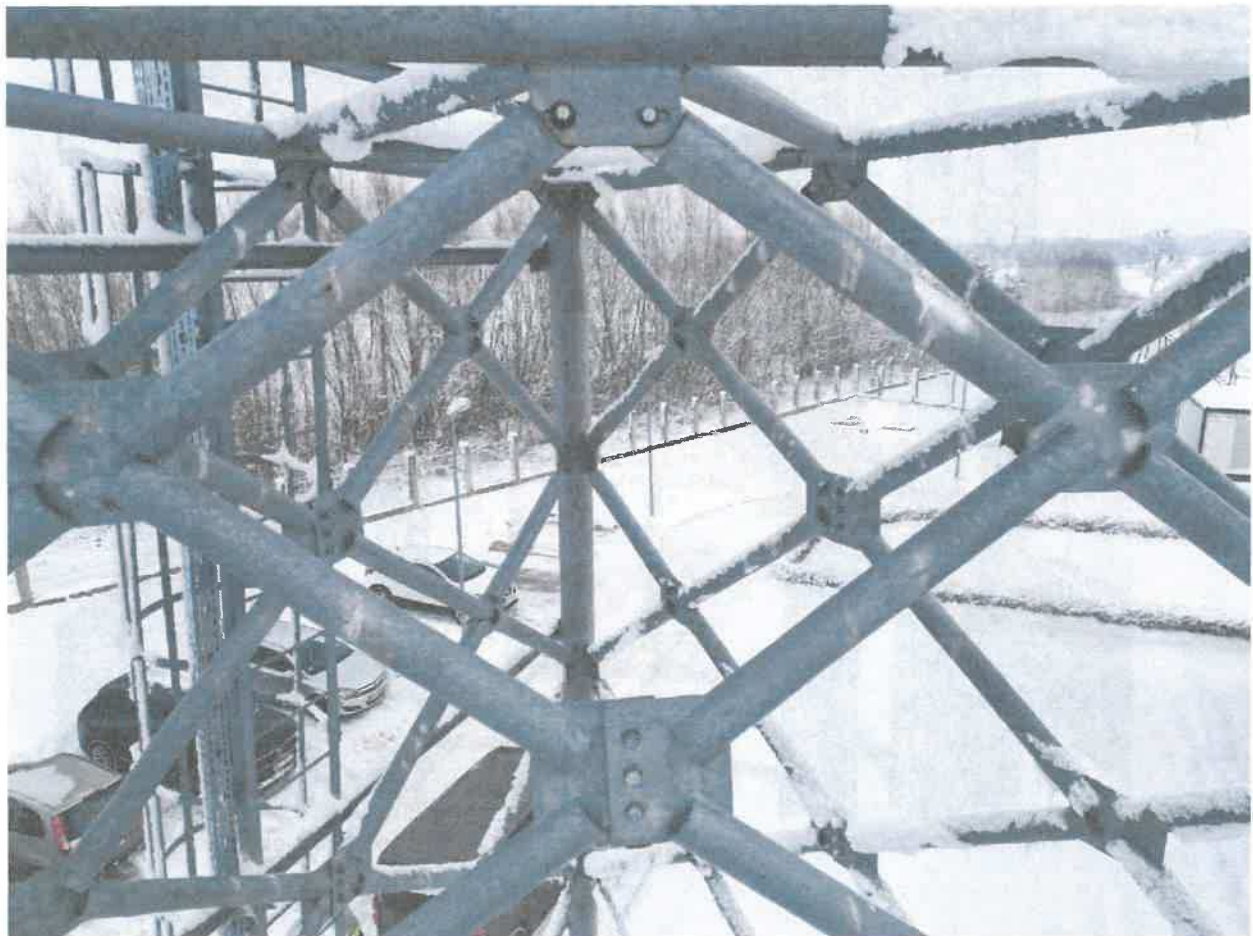
To rozwiercenie powstało na skutek niedopasowanie otworów w tych połączeniach, co z kolei jest konsekwencją nieprecyzyjnego wykonania poszczególnych elementów.

Fot. 7 Rozwiercone otwory w blachach węzłowych i brak poszerzonej podkładki

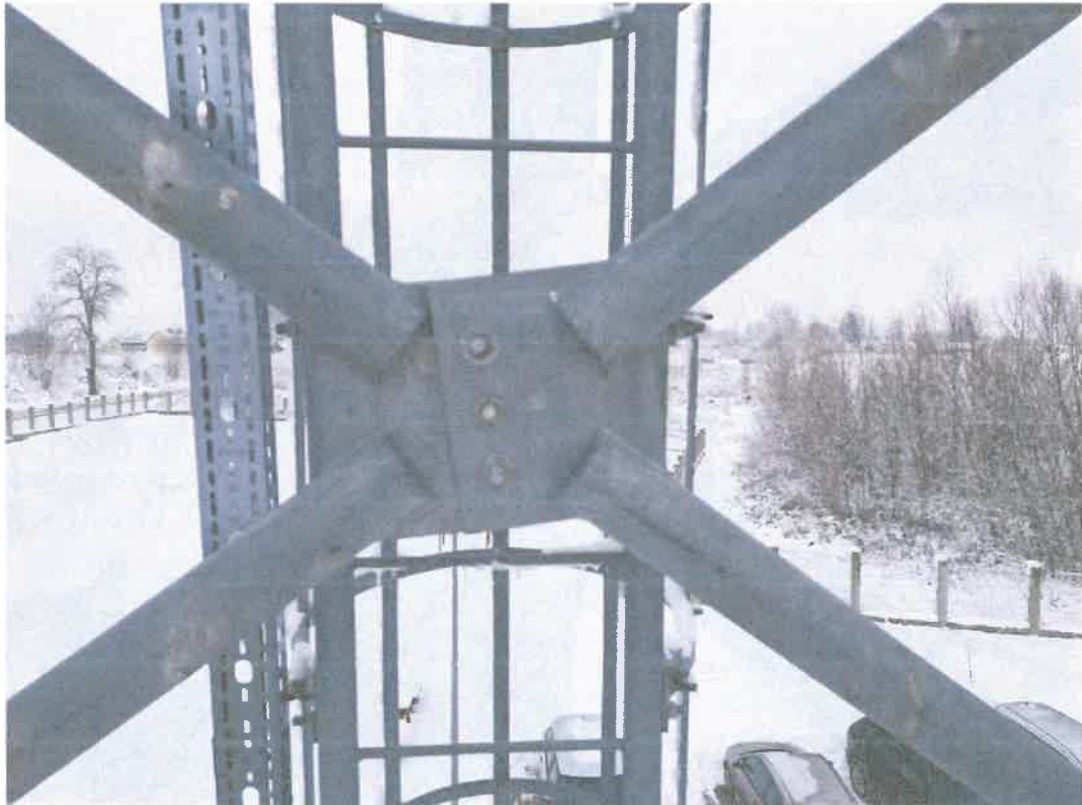
Zaobserwowano również brak symetrii w połączeniach spawanych blach węzłowych z elementami wieży, szczególnie skratowaniem, a także niesymetryczne połączenie elementów wysyłkowych skratowania głównego w segmencie V, co z kolei spowodowało nierównoległe ułożenie sąsiednich blach węzłowych w połączeniach skratowania z krawężnikami i powstawanie szczelin. Inną występującą nieprawidłowością są rozwiercone otwory w blachach węzłowych na połączeniach słupków z krawężnikami wieży oraz słupków ze skratowaniem w segmencie V.

Fot. 8 Niesymetryczne połączenie elementów wysyłkowych skratowania

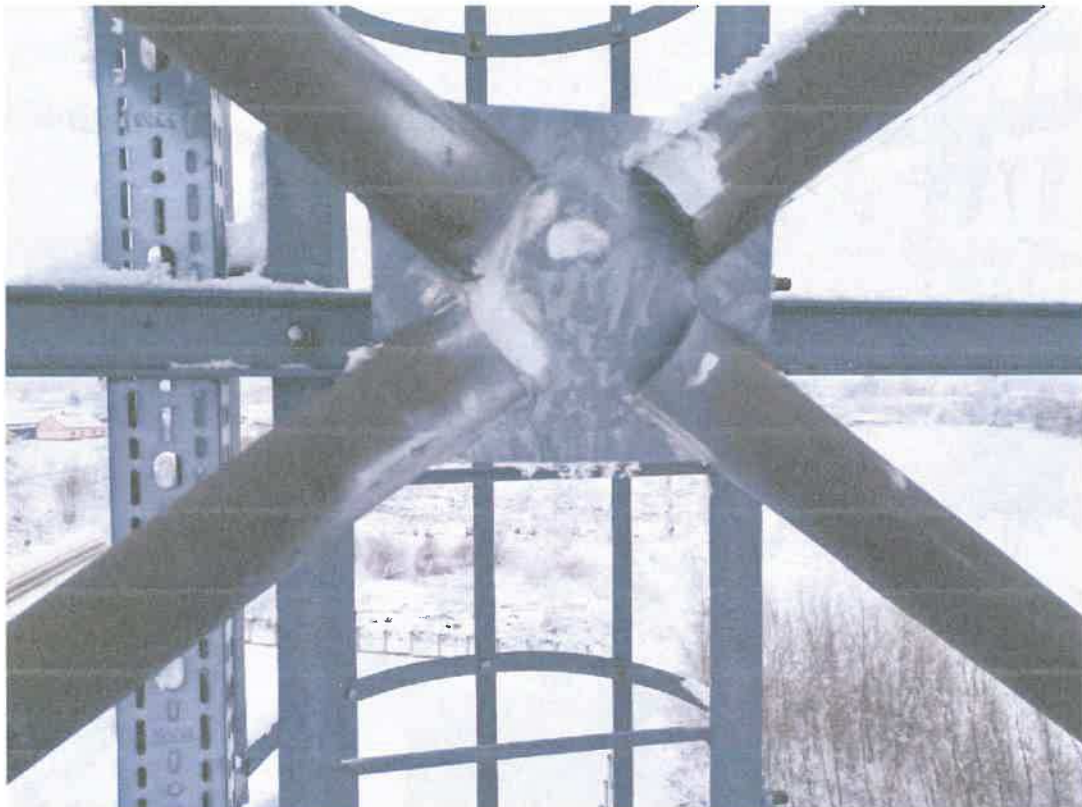
- W przypadku nierównoległości blach węzłowych w połączeniach skratowania z krawężnikami wieży pojawia się w tych połączeniach dodatkowy moment gnący śruby, natomiast jego wartość nie wpływa znacząco na nośność połączeń. Sugeruje się zatem niepodejmowanie żadnych działań w celu usunięcia tej wady, gdyż byłoby to nieuzasadnione ekonomicznie i technicznie trudne do wykonania.

Fot. 9 Brak symetrii w połączeniach spawanych blach węzłowych z elementami wieży

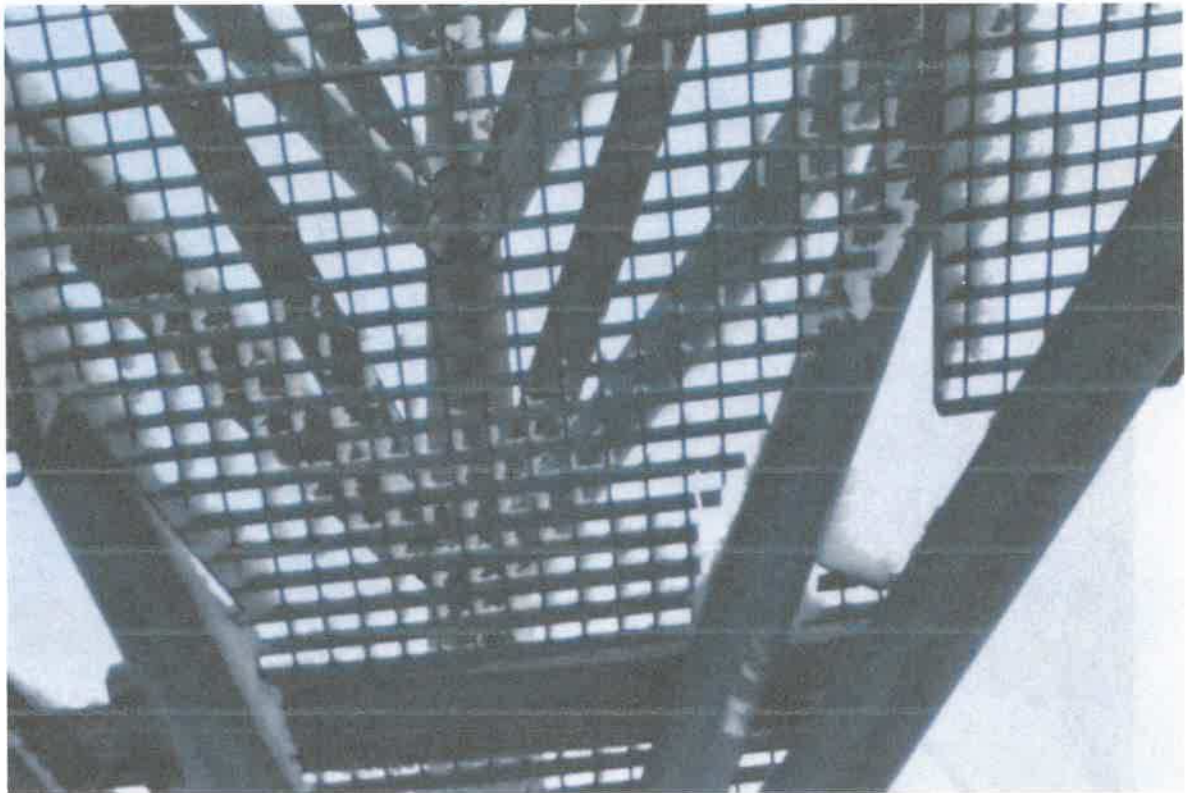
Stwierdzono kompletność elementów podestów obsługowych oraz drabiny komunikacyjnej. Zaobserwowano błędnie wykonane i ułożone kraty na pomostach – układ płaskowników nośnych jest taki, że co najmniej z jednej strony nie mają one podparcia. Najprawdopodobniej w celu usunięcia tej wady kraty połączono ze sobą oraz z elementami, na których je oparto za pomocą punktowych spoin, natomiast zdolność do przenoszenia obciążeń w takim połączeniu jest mocno ograniczona. Ponadto w miejscach występowania kolizji krat z elementami skratowania wycięto ich obramowanie, przez co dodatkowo osłabiono kraty w tych strefach.

Fot. 10 Nieprawidłowy układ płaskowników nośnych i wycięcia w kratkach pomostowych

- W zakresie krat pomostowych: wymienić kraty pomostowe na wszystkich podestach obsługowych. Układ płaskowników nośnych dobrać w taki sposób, aby każdy płaskownik był podparty na obu końcach. Kraty mocować za pomocą systemowych uchwytów – powierzchnia krat ok. 20m<sup>2</sup>

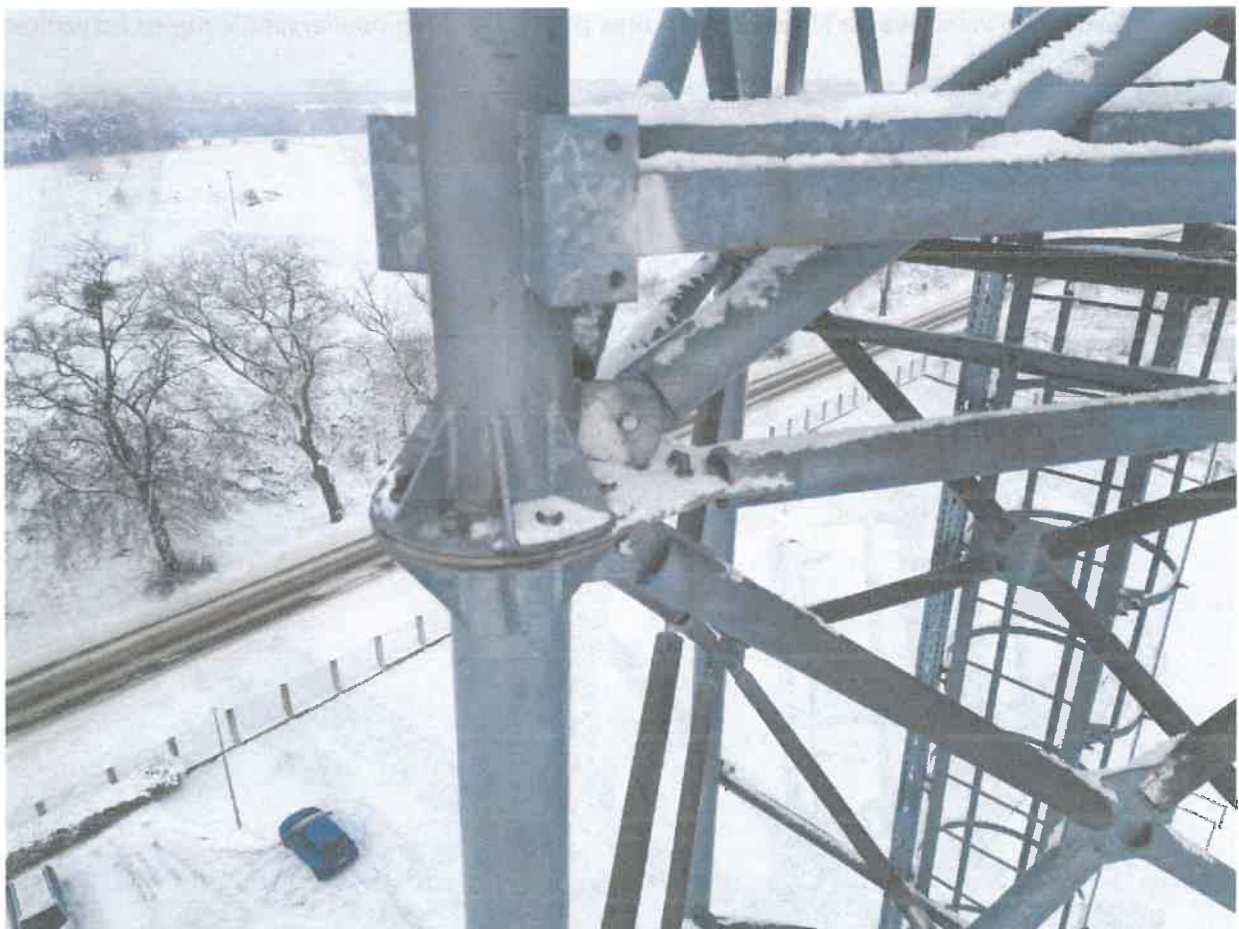
Zaobserwowano występowanie różnej wielkości łączników śrubowych w połączeniach kołnierzowych segmentów wieży. Prawdopodobnie wiązało się to z niemożnością umieszczenia śrub o projektowanym rozmiarze w otworach znajdujących się we flanszach z powodu zbyt małego luzu i niedokładności w wykonaniu elementów. W połączeniu kołnierzowym segmentów I i II oraz II i III zastosowano zbyt krótkie śruby. Obserwuje się odkręcanie nakrętek. Spowodowane jest to niewłaściwym dopasowaniem łączonych elementów oraz brakiem zabezpieczenia przeciw luzowaniu w postaci drugiej nakrętki lub podkładki sprężystej. Przy rozwierconych otworach wykonanych w blachach węzłowych nie zastosowano poszerzonych podkładek płaskich pod łbami śrub. Obserwuje się korozję łączników w: połączeniach kołnierzowych segmentów, połączeniach skratowania z krawężnikami, połączeniach drabiny wjazdowej (głównie kosza ochronnego) i elementów mocujących ją do trzonu wieży, konstrukcjach wsporczych oraz podestach obsługowych. Korozja obejmuje ok. 30% łączników.

Fot. 11 Korozja łączników, zbyt krótkie śruby, brak podkładek sprężystych w połączeniach kątnierzowych segmentów

- W zakresie nieprawidłowych lub zbyt krótkich łączników w połączeniach kołnierzowych wieży: wymiana wszystkich łączników w połączeniach kołnierzowych segmentów wieży na śruby zgodne z archiwalną dokumentacją projektową – 84 szt. zestawy: śruba M24, nakrętka M24, podkładka sprężysta, podkładka zwykła

- W zakresie luzowania się śrub w połączeniach: dołożenie podkładki sprężystej lub drugiej nakrętki we wszystkich połączeniach wieży – ok. 1000 szt
- W zakresie korozji łączników: wymiana skorodowanych łączników – ok. 250 szt.

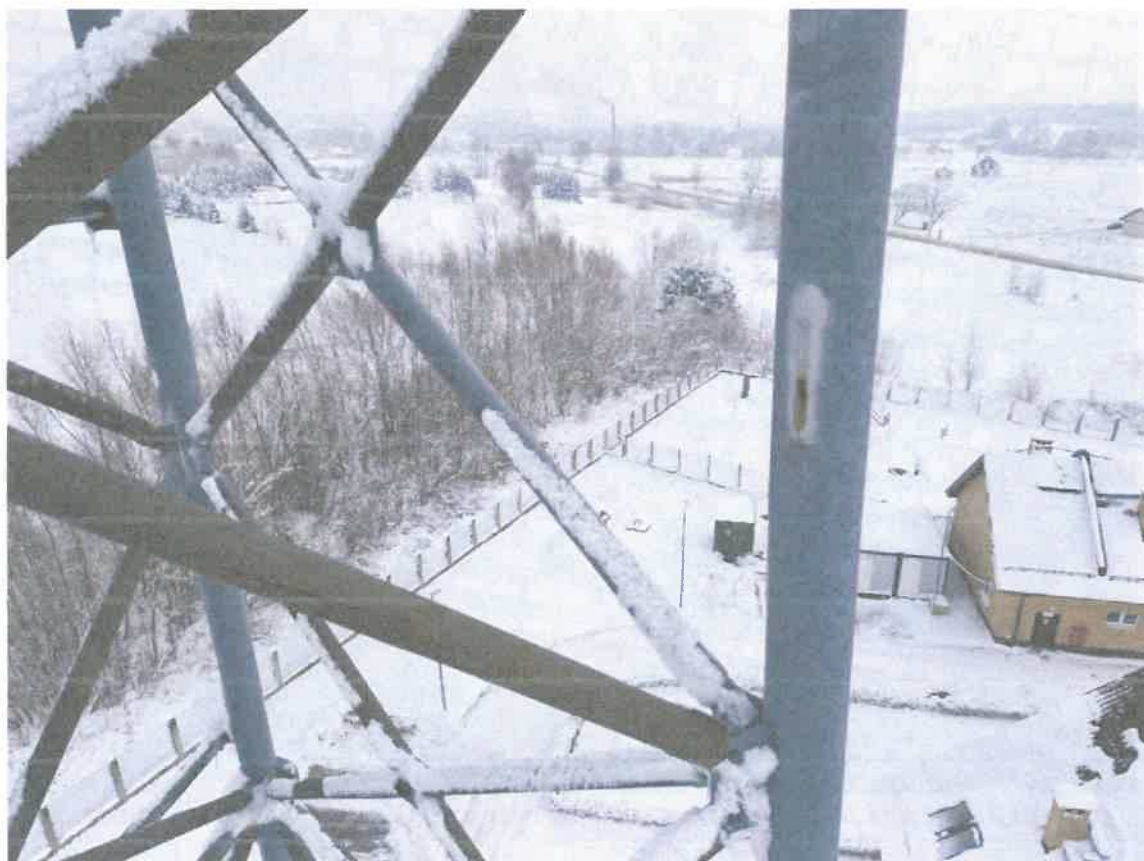
Konstrukcja wieży została zabezpieczona antykorozyjnie poprzez cynkowanie ogniowe. Powłoka nie była odnawiana, lecz wykonano miejscowe naprawy. W chwili obecnej obserwuje się niewielkie ubytki w powłoce na krawężnikach i podestach obsługowych oraz początki korozji powierzchniowej na krawężnikach, krzyżulcach, iglicy odgromowej oraz konstrukcjach wsporczych. Stan ogólny powłoki uznaje się za dobry i w chwili obecnej wymaga ona jedynie miejscowych napraw.

Fot. 12 Korozja wżerowa na krawężnikach oraz początki korozji powierzchniowej na krzyżulcach

- W zakresie zabezpieczeń antykorozyjnych: miejsca występowania korozji należy oczyścić i pomalować farbą antykorozyjną bogatą w cynk – ok. 23m<sup>2</sup>

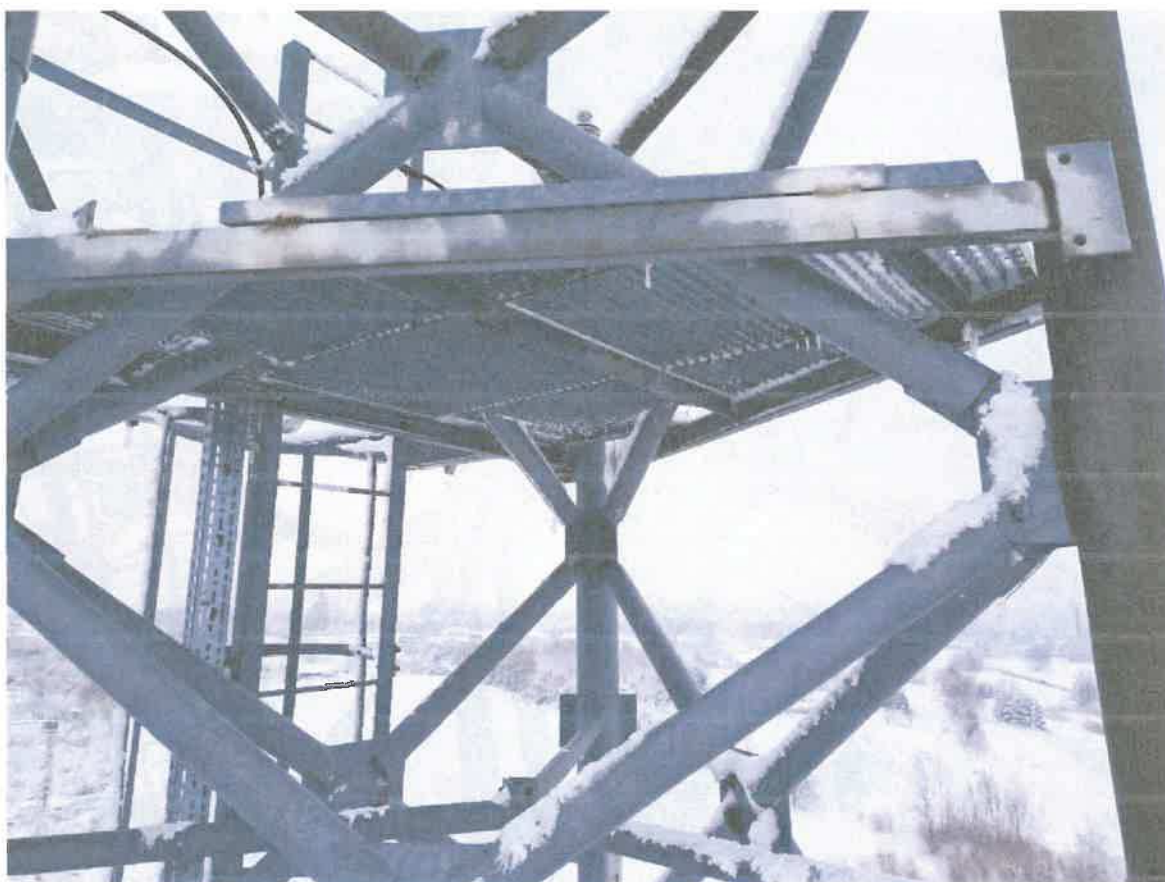
Fot. 13 Korozja wżerowa na elementach podestów obsługowych

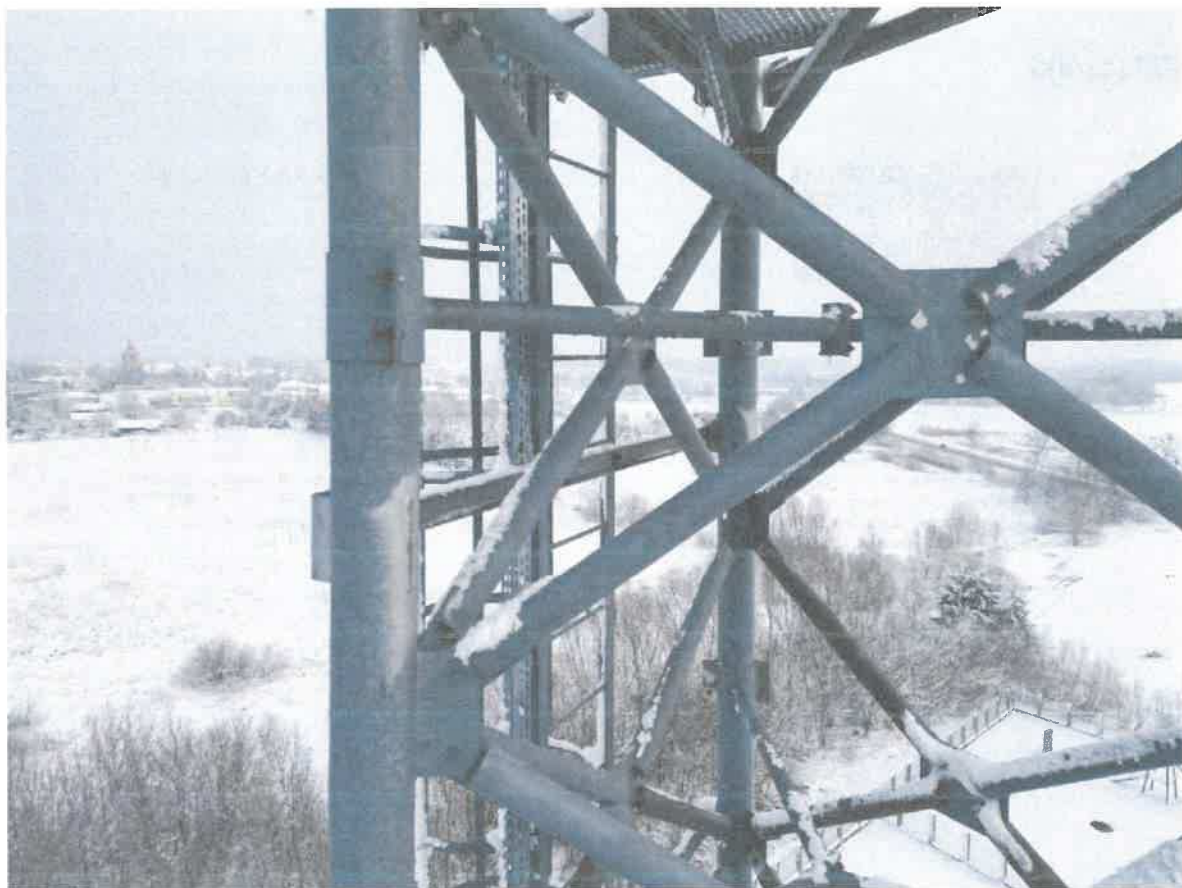
Fot. 14 Korozja łączników konstrukcji wsporczych

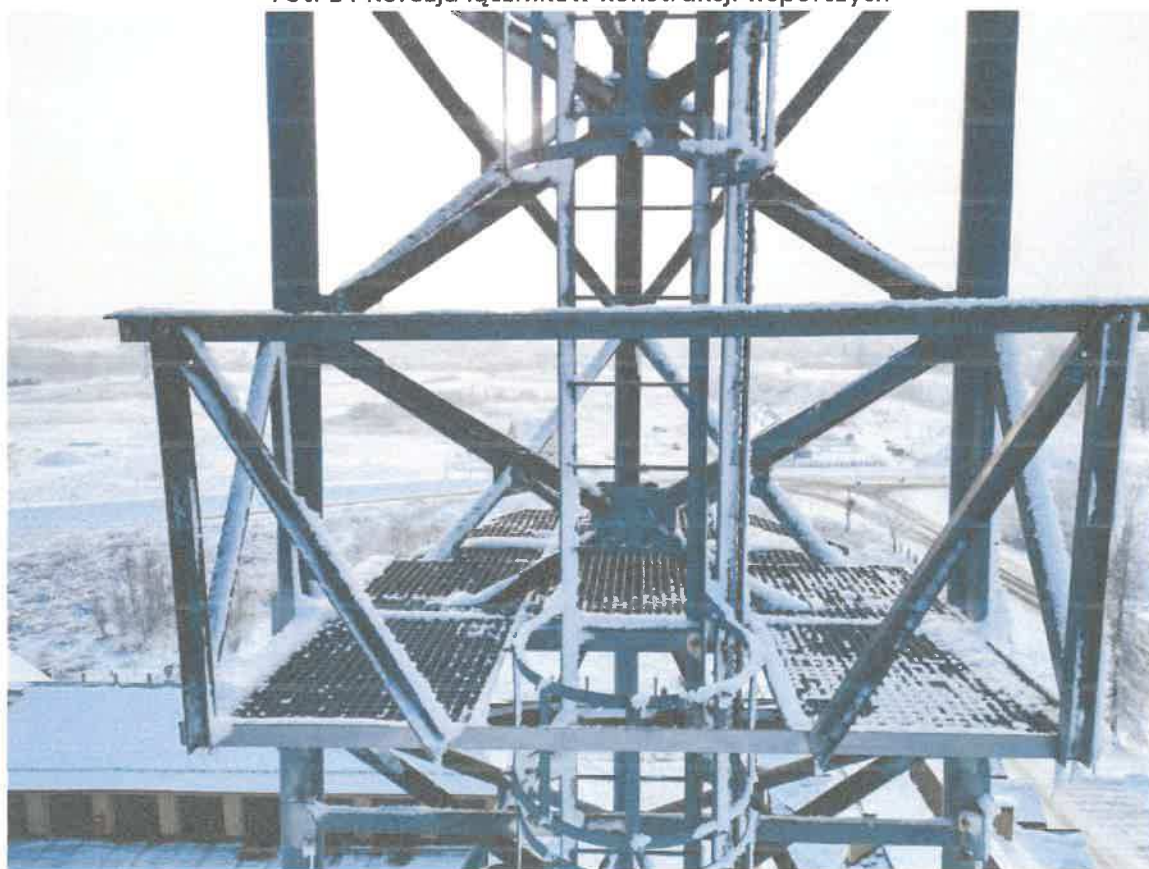
Fot. 15 Korozja łączników drabiny włazowej i podestów obsługowych
