EKSPERTYZA NR 500.000.232

EKSPERTYZA TECHNICZNA WIEŻY OBSERWACYJNEJ WARMIŃSKO- MAZURSKIEGO ODDZIAŁU STRAŻY GRANICZNEJ W MIEJSCOWOŚCI ŻARDYNY, DZIAŁKA 53/2, GM. BARTOSZYCE

Warszawa, 10 grudnia 2023

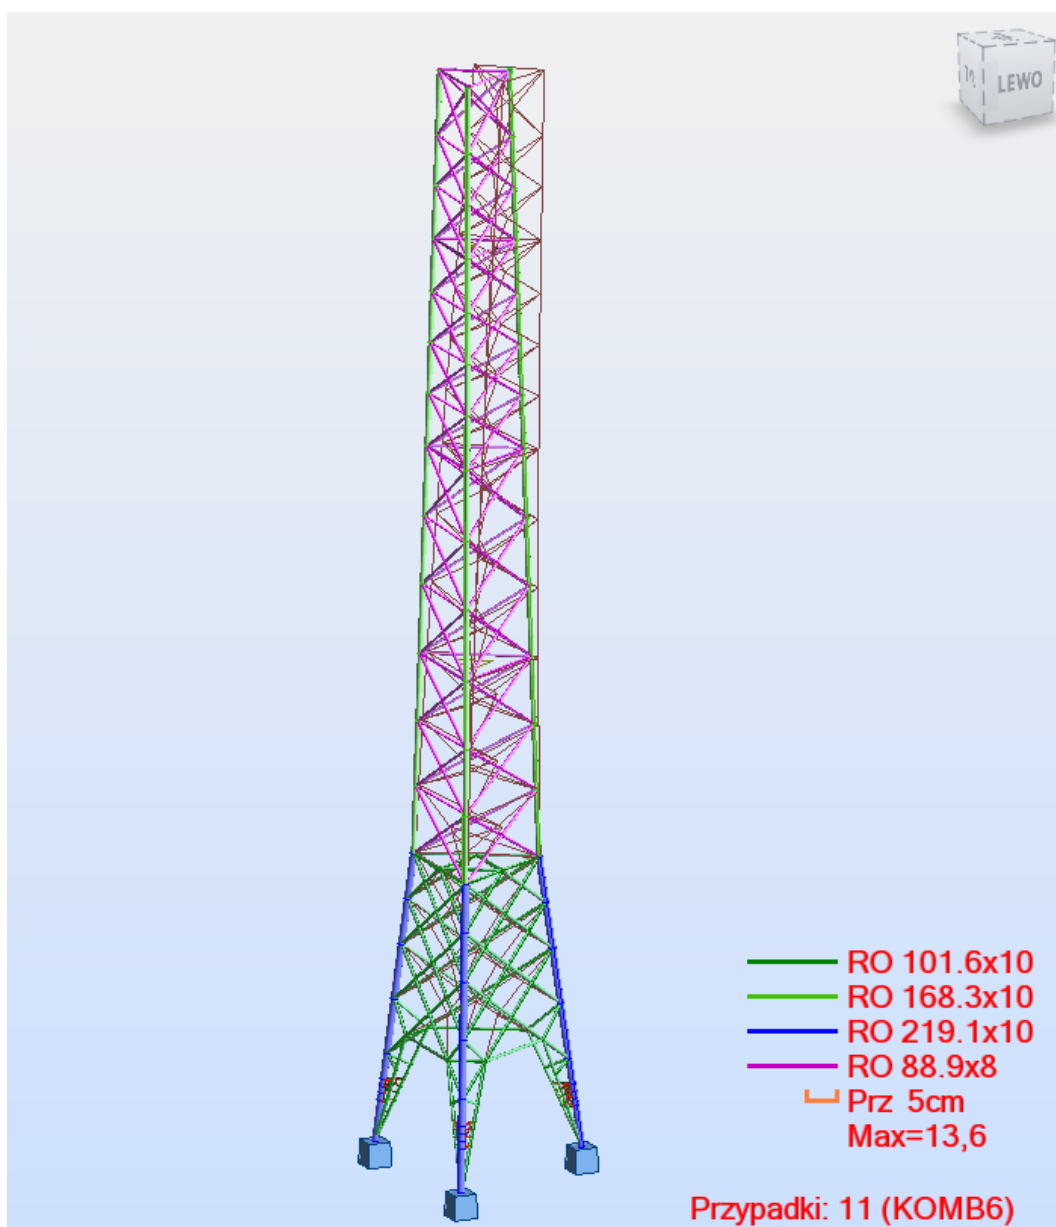
Rys. 4. Maksymalne ugięcia wieży

Odkształcenie eksploatacyjne wieży w schemacie obciążeń charakterystycznych (SGU) wynosi ok. 13,6 cm, co jest wartością mniejszą od dopuszczalnej wg [13] wynoszącej $H/150 = 23$ cm. W opisie do oryginalnego projektu wartość dopuszczalną odchylenia wierzchołka wieży określono na 35 cm.
