## OPIS PRZEDMIOTU ZAMÓWIENIA

Przedmiotem zamówienia jest sporządzenie ekspertyzy technicznej dotyczącej wieży antenowej zlokalizowanej na terenie Placówki SG Górowo Iławeckie.

## PROTOKÓŁ nr 2/2022

**PROTOKÓŁ Z KONTROLI OKRESOWEJ PIĘCIOLETNIEJ  
(PRZEGLĄD PIĘCIOLETNI)  
Wieża kratowa H = 35 m**

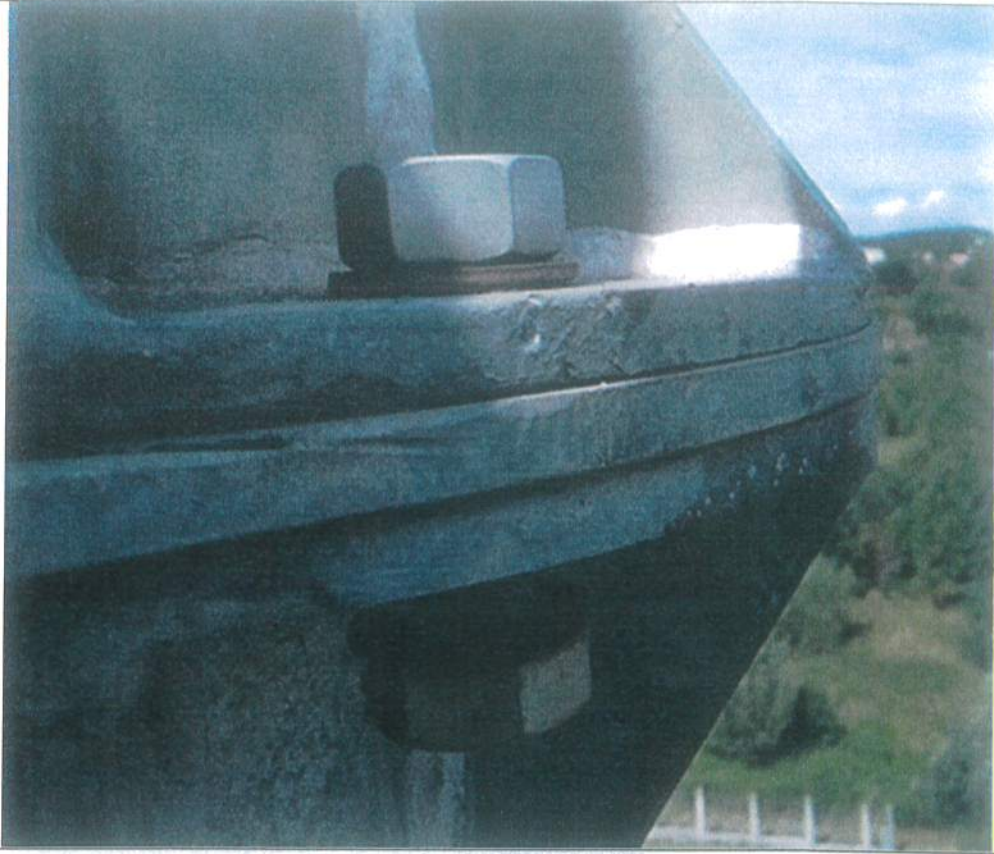
Zdj.17

- braki podkładek płaskich poszerzanych w otworach podłużnych w łączeniu elementów wykratowania do blach węzłowych - zdj.26,
- drastycznie rozkręcone niektóre (kilkanaście sztuk) połączeń śrubowych w konstrukcji wieży - zdj. 17, 18, 19, 21. W ramach przeglądu dokręcono najbardziej poluzowane złącza śrubowe. Podatność na rozkręcenia może być spowodowana wadami połączeń opisanymi powyżej i poniżej (niedopasowania elementów). Ponadto część niedokręconych śrub wynika z deformacji elementów które łączy śruba (zdeformowane blachy) - brak możliwości pełnego dokręcenia,

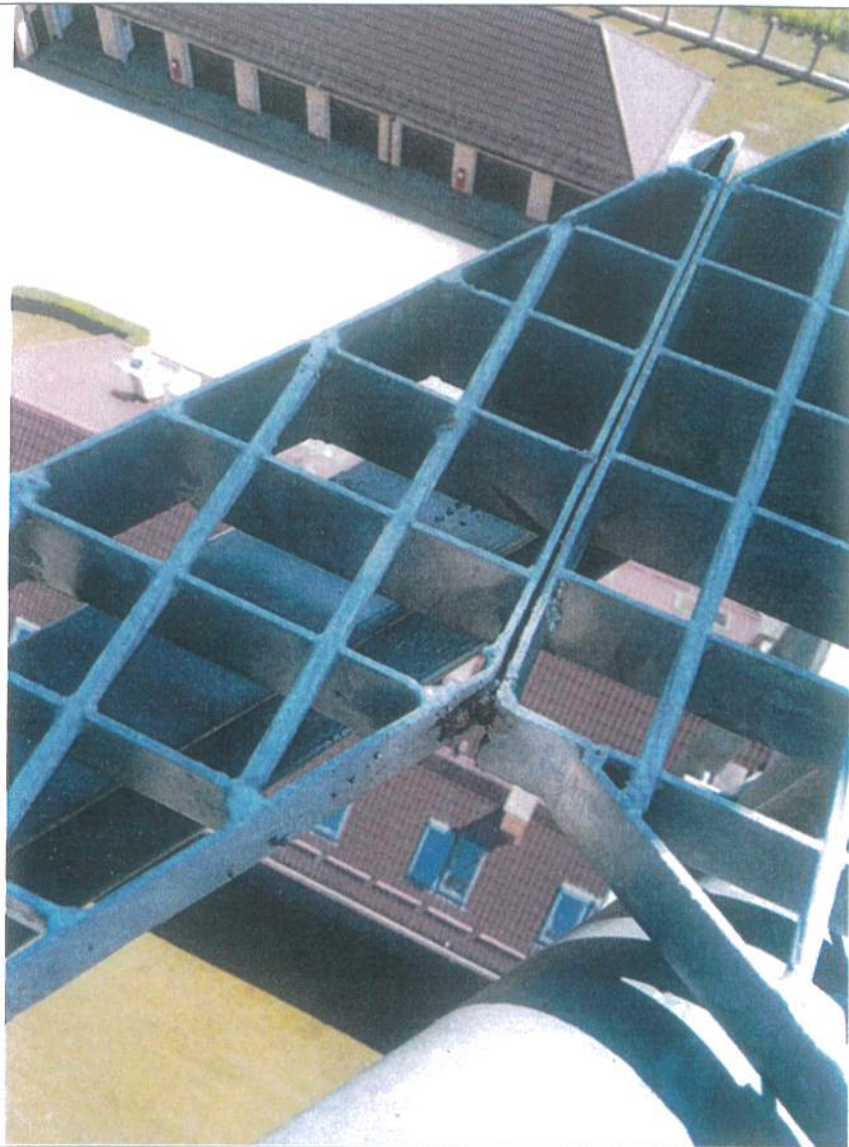
Zdj.28

- b) drabina kablowa: nie stwierdzono wad/uszkodzeń,
- c) pomosty/spoczniki: wycięcia w kratkach pomostowych dla dopasowania /minięcia kolizji z wykratowaniem- zdj. 27. Ponadto elementy krat pomostowych zostały punktowo pospawane, co budzi wątpliwości co do zdolności przenoszenia obciążeń – zdj. 28, 29,
- d) balustrady, bariery: nie stwierdzono wad/uszkodzeń,
- e) konstrukcje wsporcze: nie stwierdzono wad/uszkodzeń,
- f) mocowanie urządzeń / anten: nie stwierdzono wad/uszkodzeń,
