OPIS PRZEDMIOTU ZAMÓWIENIA

Przedmiotem zamówienia jest sporządzenie ekspertyzy technicznej dotyczącej wieży antenowej zlokalizowanej na terenie Placówki SG Górowo Iławeckie.

PROTOKÓŁ nr 2/2022

PROTOKÓŁ Z KONTROLI OKRESOWEJ PIĘCIOLETNIEJ (PRZEGLĄD PIĘCIOLETNI)

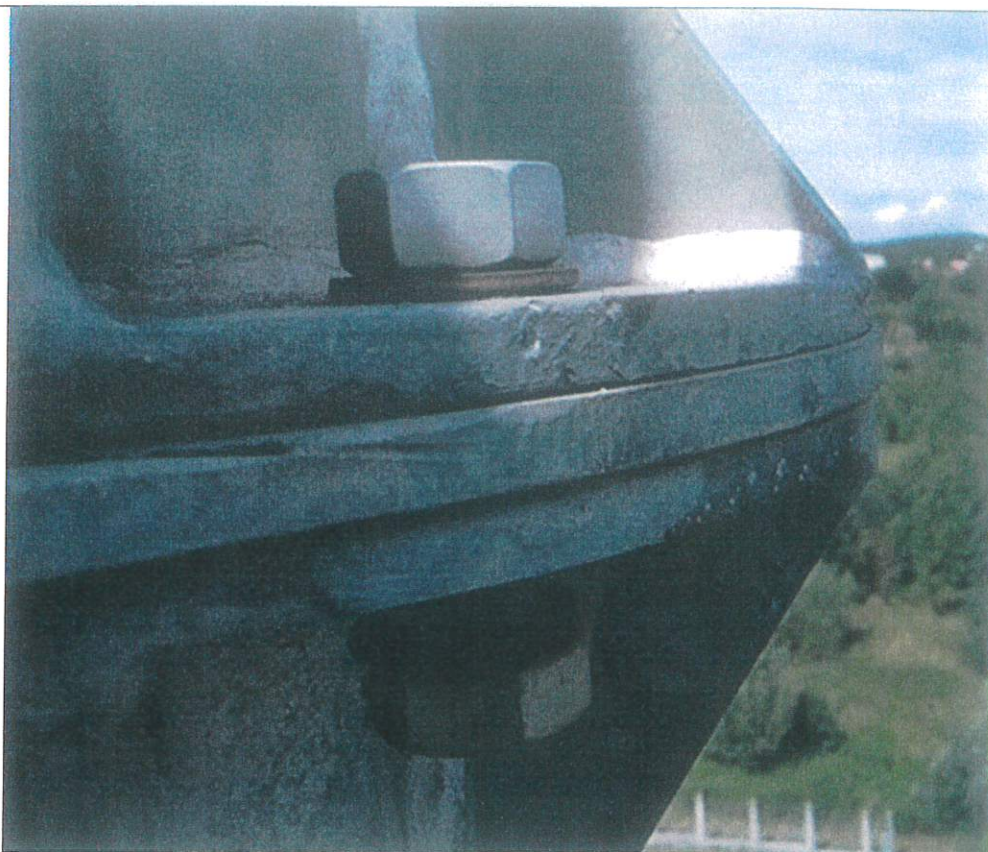
Zdj.17

- braki podkładek płaskich poszerzanych w otworach podłużnych w łączeniu elementów wykratowania do blach węzłowych - zdj.26,
- drastycznie rozkręcone niektóre (kilkanaście sztuk) połączeń śrubowych w konstrukcji wieży - zdj. 17, 18, 19, 21. W ramach przeglądu dokręcono najbardziej poluzowane złącza śrubowe. Podatność na rozkręcenia może być spowodowana wadami połączeń opisanymi powyżej i poniżej (niedopasowania elementów). Ponadto część niedokręconych śrub wynika z deformacji elementów które łączy śruba (zdeformowane blachy) - brak możliwości pełnego dokręcenia,

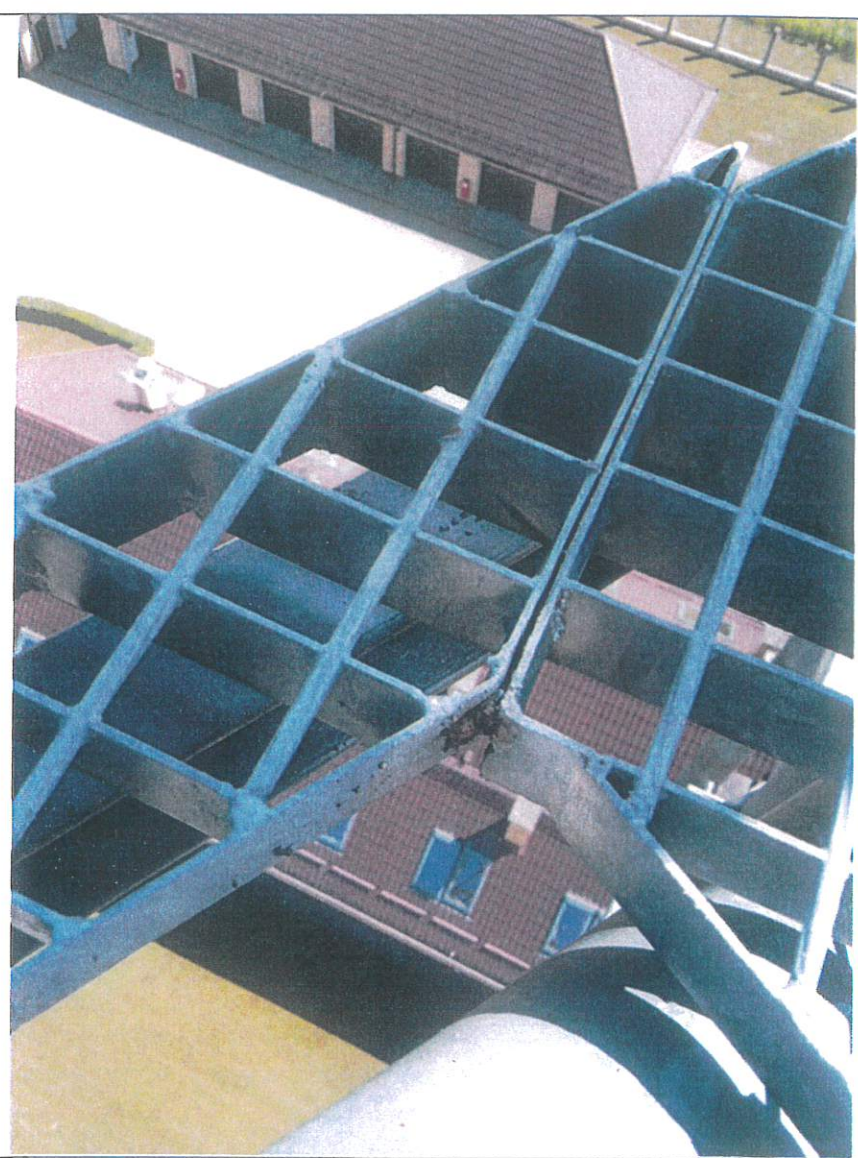
Zdj.28

- b) drabina kablowa: nie stwierdzono wad/uszkodzeń,
- c) pomosty/spoczniki: wycięcia w kratkach pomostowych dla dopasowania /minięcia kolizji z wykratowaniem- zdj. 27. Ponadto elementy krat pomostowych zostały punktowo pospawane, co budzi wątpliwości co do zdolności przenoszenia obciążeń – zdj. 28, 29,
- d) balustrady, bariery: nie stwierdzono wad/uszkodzeń,
- e) konstrukcje wsporcze: nie stwierdzono wad/uszkodzeń,
- f) mocowanie urządzeń / anten: nie stwierdzono wad/uszkodzeń,
