PROTOKÓŁ nr 2/2022*sporządzony w wyniku okresowej -pięcioletniej kontroli wieży antenowej w m. Górowo Iławeckie***Podstawa prawna**Art. 62 ust. 1 pkt. 2 ustawy z dnia 7 lipca 1994 r. – Prawo budowlane
Dz. U: z 2021 r. poz. 2351 z póź. zm.)**ZAKRES KONTROLI OBEJMUJE SPRAWDZENIE**

Wieża antenowa

Tytuł opracowania:	PROTOKÓŁ Z KONTROLI OKRESOWEJ PIĘCIOLETNIEJ (PRZEGLĄD PIĘCIOLETNI)
Obiekt budowlany poddany kontroli:	Wieża kratowa H = 35 m
Lokalizacja/adres inwestycji:	PSG Górowo Haweckie ul. Lipowa 6, 11-220 Górowo Haweckie Nr działki 67/4
Zleceniodawca oraz Właściciel /Zarządca:	Warmińsko-Mazurski Oddział Straży Granicznej ul. Gen. Władysława Sikorskiego 78 11-400 Kętrzyn
Wykonawca:	ALLPINO TELEKOM ul. Świętopełka 10, 83-110 Tczew

**PROTOKÓŁ Z KONTROLI OKRESOWEJ PIĘCIOLETNIEJ
(PRZEGLĄD PIĘCIOLETNI)
Wieża kratowa H = 35 m**

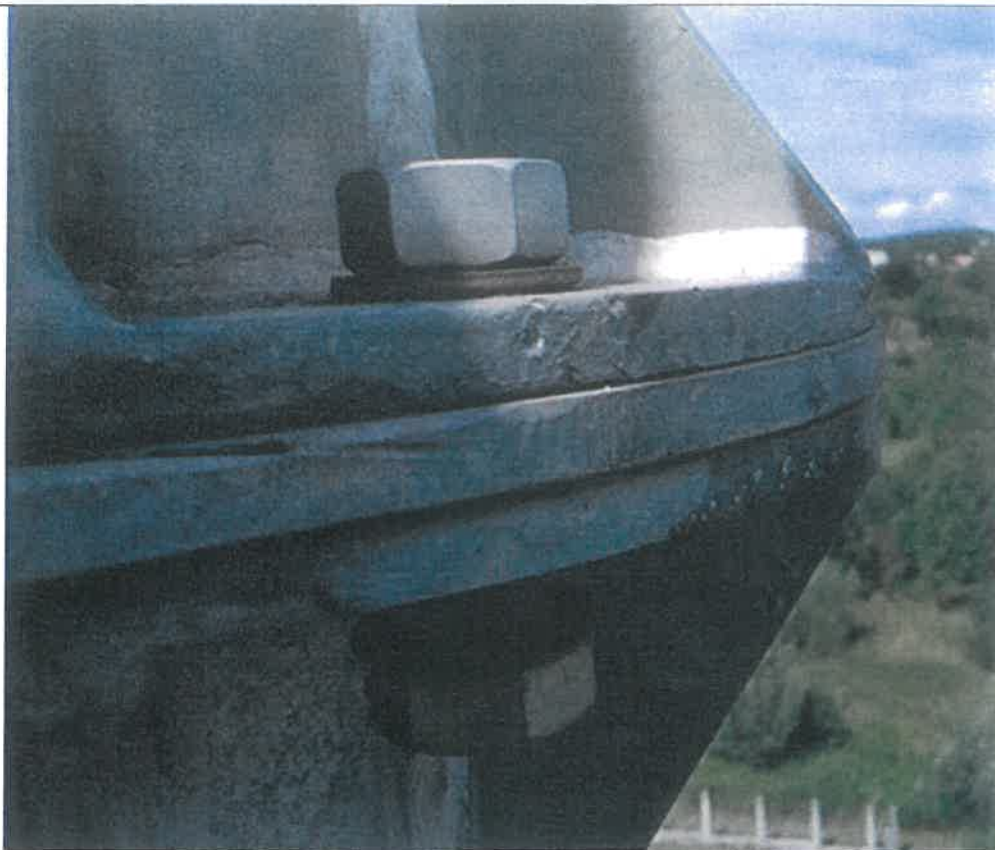
Zdj.17

- braki podkładek płaskich poszerzanych w otworach podłużnych w łączeniu elementów wykratowania do blach węzłowych – zdj.26,
- drastycznie rozkręcone niektóre (kilkanaście sztuk) połączeń śrubowych w konstrukcji wieży – zdj. 17, 18, 19, 21. W ramach przeglądu dokręcono najbardziej poluzowane złącza śrubowe. Podatność na rozkręcenia może być spowodowana wadami połączeń opisanymi powyżej i poniżej (niedopasowania elementów). Ponadto część niedokręconych śrub wynika z deformacji elementów które łączy śruba (zdeformowane blachy) – brak możliwości pełnego dokręcenia,

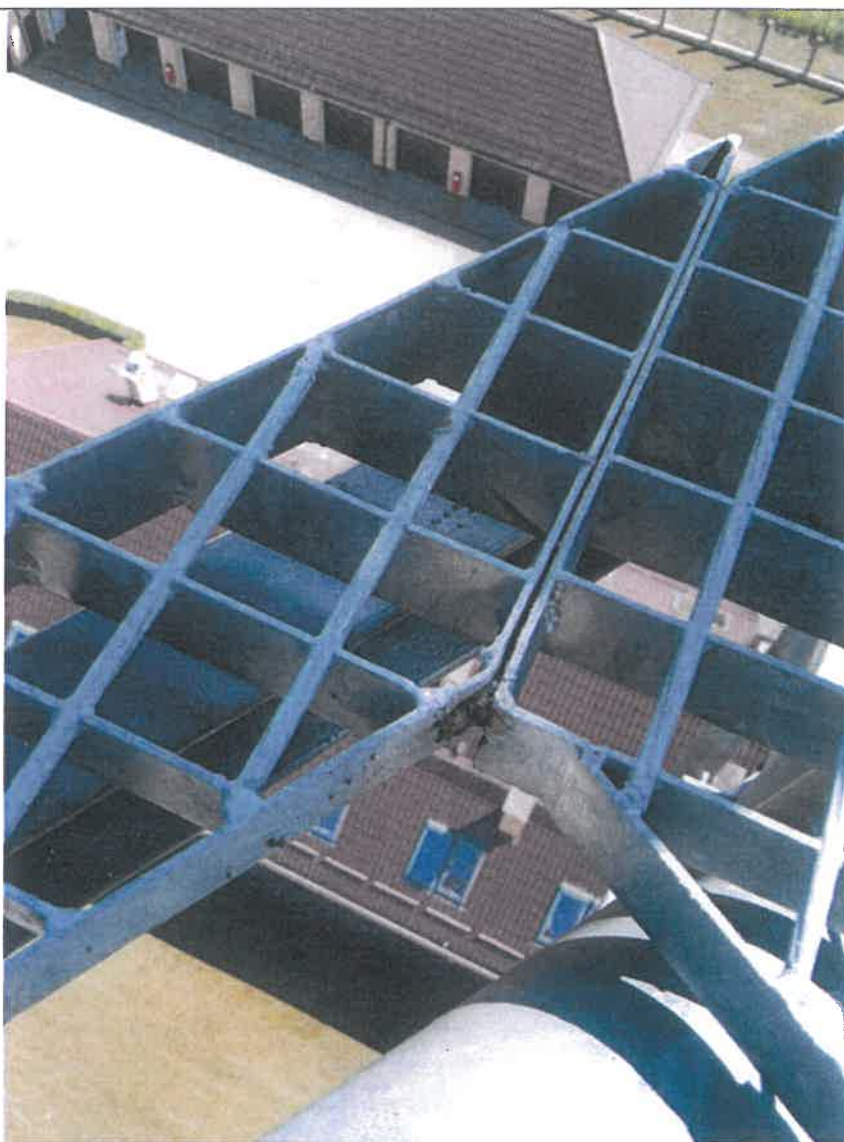
Zdj.28

- b) drabina kablowa: nie stwierdzono wad/uszkodzeń,
- c) pomosty/spoczniki: wycięcia w kratkach pomostowych dla dopasowania /minięcia kolizji z wykratowaniem- zdj. 27. Ponadto elementy krat pomostowych zostały punktowo pospawane, co budzi wątpliwości co do zdolności przenoszenia obciążeń – zdj. 28, 29,
- d) balustrady, barierki: nie stwierdzono wad/uszkodzeń,
- e) konstrukcje wsporcze: nie stwierdzono wad/uszkodzeń,
- f) mocowanie urządzeń / anten: nie stwierdzono wad/uszkodzeń,
